FABRE – Consorzio di ricerca per la valutazione di ponti viadotti e altre strutture

2- 4 Febbraio 2022, Lucca

# Esperienze di valutazione della classe di attenzione per il rischio idraulico

Di Fluri P.<sup>1</sup>, Petruccelli N.<sup>1</sup>, Domeneghetti A.<sup>1</sup>, Brath A.<sup>1</sup>

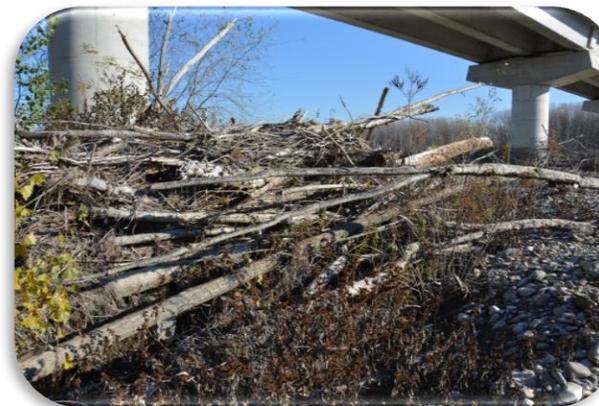
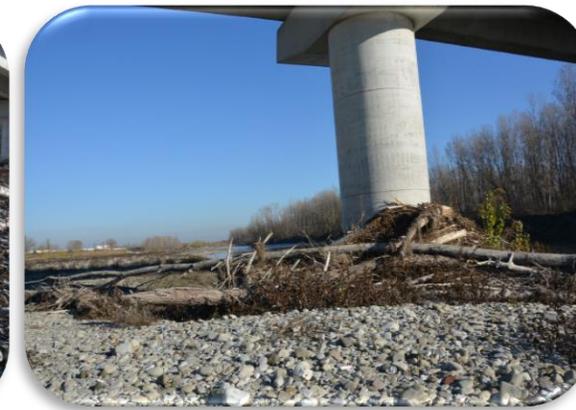
Presenza di materiale flottante a monte delle pile

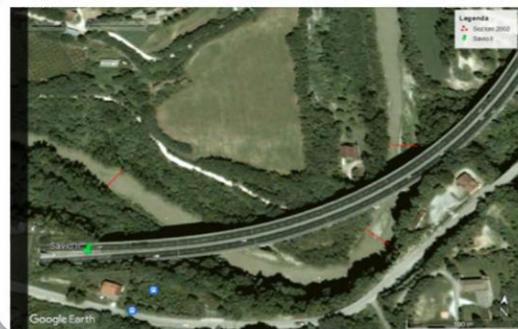
Savio II 2002

Tendenza dell'alveo alla divagazione planimetrica

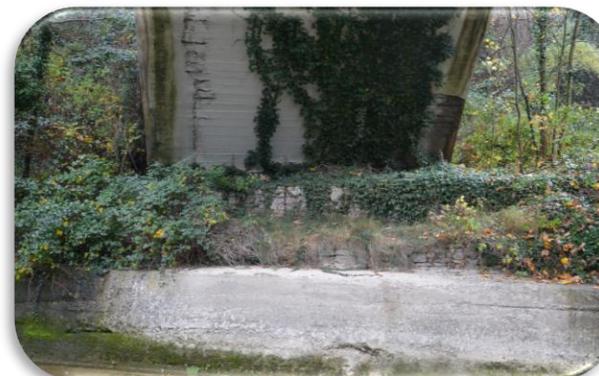
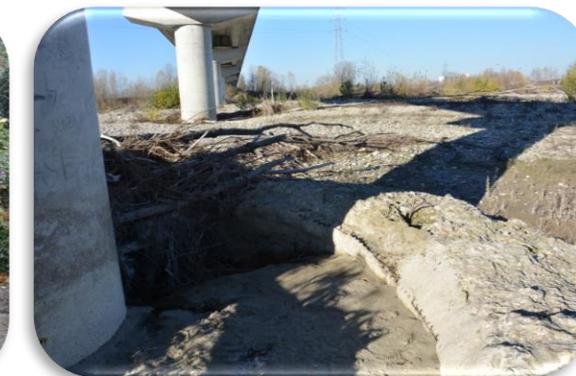
Evidenza di protezione al piede delle pile e delle spalle del ponte

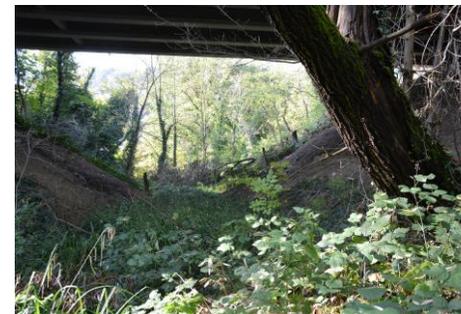
Nome opera	CdA Idraulica
Acqua Cheta	Medio-Alta
Ansa Tevere	Medio-Alta
Ausa II	Medio-Alta
Casone	Media
Ponte Grosso	Medio-alta
Ponte di Ferro	Medio Alta
Ponte Taro	Alta
Savio II	Alta
Savio 3 via sinistra	Medio-alta
Trabocchi	Alta

...e no
