CONVEGNO FABRE  
PONTI, VIADOTTI, E GALLERIE ESISTENTI:  
RICERCA, INNOVAZIONE E APPLICAZIONI  
LUCCA, 2-4 FEBBRAIO 2022

Applicazione delle nuove Linee Guida sulla sicurezza di ponti e viadotti esistenti: considerazioni, approfondimenti e nuove prospettive dopo le ispezioni in-situ in Puglia

Application of the new Italian guidelines on the safety of existing bridges: observations, insights and new perspectives after the in-situ inspections in Puglia

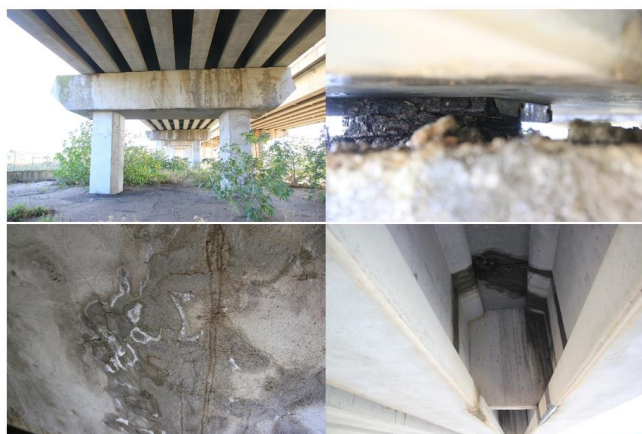
Figura 6. Foto relative al ponte SS7

riportano alcune foto (Figura 6), raffiguranti il quadro d'insieme e alcuni difetti rappresentativi: ristagni d'acqua all'estradosso dei pulvini in prossimità degli appoggi, umidità sulle superfici dei pulvini e tracce di scolo nelle travi.

Dall'analisi della difettosità degli elementi strutturali, si nota come i difetti rilevati sono di gravità medio-bassa/media, con un livello generale risultante medio-basso. Di contro, la pericolosità riscontrata è alta, in conseguenza dell'alta massa ammissibile in termini di veicoli commerciali e di un traffico giornaliero medio di transito di veicoli commerciali stimato pari a 707 veicoli/giorno. Anche la classe di esposizione risulta essere medio-alta, a causa dell'elevata esposizione dell'ostacolo sovrappassato (ferrovia, tratto Taranto Brindisi) e l'assenza di alternative stradali che connettono i capoluoghi di provincia di Brindisi e Taranto con un comparabile livello di servizio. La classe di vulnerabilità risulta essere medio-alta, sebbene il livello di difettosità globale (calcolato in relazioni alle indicazioni delle LG) sia medio-basso, a causa dalla bassa ridondanza dello schema statico e all'alta sensibilità al degrado dei materiali costruttivi. La  $CdA_{STR-FON}$ , che in questo caso risulta essere alta, è stata assegnata in funzione della combinazione degli esiti di tali valutazioni di pericolosità, vulnerabilità ed esposizione, seguendo lo schema della Linee Guida. La figura 7 riporta il flusso della valutazione effettuato per classe di vulnerabilità (Figura 7-a), classe di esposizione (Figura 7-b) e classe di pericolosità (Figura 7-c)). Analizzando criticamente il risultato ottenuto, si vede come la valutazione parta da una difettosità medio-bassa per arrivare ad una CdA alta, risultato inatteso inizialmente, soprattutto dopo aver ispezionato il ponte. Si nota come alcuni parametri indipendenti dalle specifiche condizioni strutturali rilevate per l'opera possano influenzare

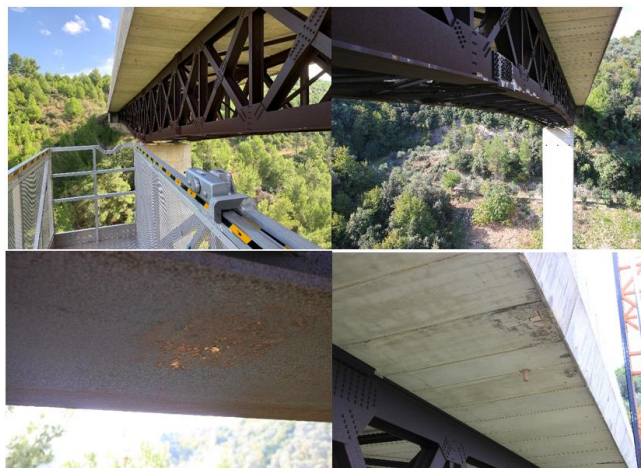
Figura 8. Foto relative al viadotto Asciatizza

Con riferimento alla valutazione della  $CdA_{SIS}$ , vengono mostrate le elaborazioni effettuate per un secondo caso studio: il ponte Asciatizza in agro di Vico del Gargano (Foggia), di cui si riportano alcune foto (Figura 8) raffiguranti il quadro d'insieme e alcuni difetti caratteristici (segni di degrado sulla soletta e sulle spalle, lieve ossidazione sui profilati in acciaio). L'opera è mista acciaio-calcestruzzo e comprende tre campate, di cui le due esterne misurano 50 m circa e quella centrale 100 m. Ad oggi non si è potuto risalire ai disegni esecutivi che, presumibilmente, sono contenuti nell'archivio ANAS di Foggia, al quale ad oggi non è stato possibile accedere. La larghezza dell'impalcato è di 13 m e contiene due corsie, in assenza di spartitraffico. L'impalcato è a travata continua, con travate reticolari in acciaio ad altezza variabile e solette prefabbricate in calcestruzzo armato. Le pile monofusto, a sezione rettangolare cava, raggiungono un'altezza massima di circa 40

m (misurata in loco) e non mostrano evidenti segni di degrado. Le spalle sono di tipo completo. Gli appoggi presentano lievi principi di ossidazione e consentono spostamenti longitudinali, svincolando le pile e la spalla 1 dall'assorbimento delle azioni sismiche. L'opera è stata quasi certamente progettata considerando le azioni sismiche, poiché la costruzione risale al 1991, e il sito era sismicamente classificato come zona 2 già dal 1980. Infatti, si nota che la spalla 2 è deputata all'assorbimento delle azioni longitudinali essendo connessa all'impalcato con shock-transmitters. Sulla base di tali elementi, il parametro della vulnerabilità è medio-basso. Di contro, la pericolosità sismica è medio-alta a causa di un'accelerazione al suolo,  $a_g$ , pari a circa 0.182g. La classe di esposizione risulta essere alta, maggiore rispetto a quella associata al rischio strutturale e fondazionale, a causa delle caratteristiche di strategicità dell'opera, dell'assenza di alternative stradali, e della media importanza della tipologia di ente scavalcato. Seguendo lo schema della LG, la  $CdA_{SIS}$  è assegnata in funzione della combinazione degli esiti delle precedenti valutazioni di pericolosità, vulnerabilità ed esposizione, e risulta essere media.

Anche in questo caso, in cui il ponte risulta essere in ottime condizioni, sismicamente progettato e con una configurazione strutturale ridondante, si nota come, in accordo alle LG, la  $CdA_{SIS}$  è media, nonostante il risultato inizialmente atteso fosse sicuramente meno cautelativo. Tralasciando il parametro della pericolosità sismica (indipendente dall'opera), si nota come i parametri che ricoprono un ruolo sostanziale sono quelli relativi all'esposizione, così come notato anche negli altri casi di studio

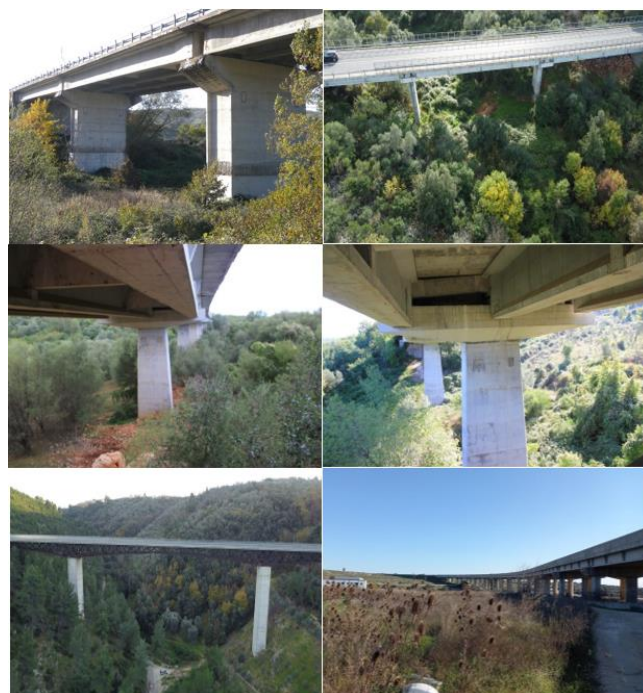
Figura 9. Viadotti Santa Lucia, Lampione, Chiancone, Del Lauro, Asciatizza e Ponte SS7.

Per le opere di attraversamento di corsi d'acqua che interessano bacini di superficie inferiore a 100 km<sup>2</sup>, nel calcolo della  $CdA$  per il fenomeno di sormonto, la classe di vulnerabilità risulterebbe essere di tipo medio-alta, solo per effetto delle dimensioni del bacino (come ad

esempio accade per i Viadotti: Santa Lucia, Lampione, Chiancone, Del Lauro e Ponte SS7 riportati in Figura 9) anche in situazioni tali da non ritenere giustificata una vulnerabilità elevata dell'opera al fenomeno di sormonto.

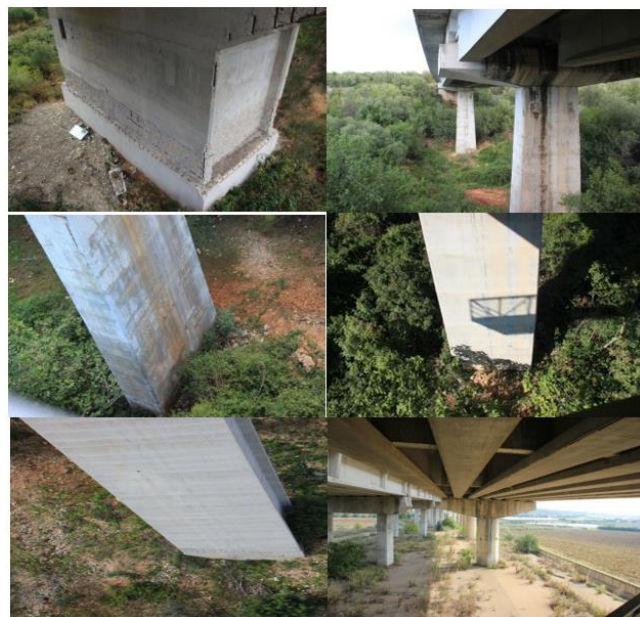
Figura 10. Foto relative ai viadotti Santa Lucia, Lampione, Chiancone, Del Lauro, Asciattizza e ponte SS7 che mostrano l'assenza di fenomeni erosivi localizzati.

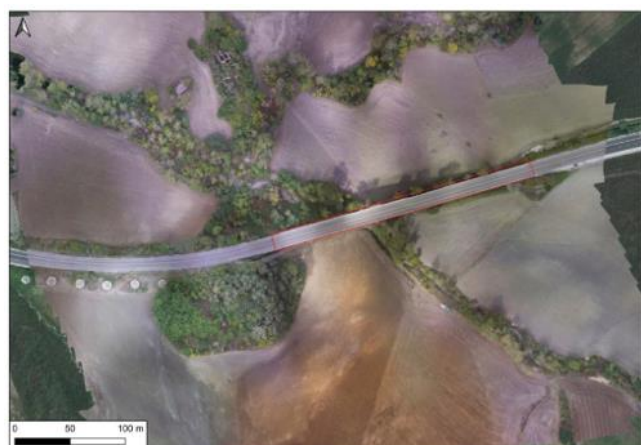
Figura 12. Ortofoto del viadotto Montauro 2, evidenziato dalla cornice rossa.

Dall'ortofoto in Figura 12 è evidente la presenza di 6 pozzi drenanti, le cui caratteristiche non risultano ad oggi note, realizzati ad ovest del viadotto, come probabili opere di stabilizzazione del versante a sud degli stessi. Dai rilievi effettuati, è emersa una diffusa presenza di fenomeni di dissesto, prevalentemente superficiali attivi e di fenomeni sospesi, probabilmente attivatisi nel precedente ciclo stagionale. Figura 13 rappresenta alcune immagini di questi fenomeni. I movimenti in parola, dalla ricognizione effettuata, possono essere classificati come colamenti superficiali. I litotipi coinvolti sono quelli del Flysch Rosso, ed in particolare gli strati più superficiali. Nessuno di questi movimenti sembrerebbe, stando a quanto si è potuto osservare, aver coinvolto le pile e le spalle del viadotto.

Si sottolinea che una valutazione più completa sull'esistenza di possibili movimenti a cinematica lenta o lentissima, che possano interagire con il viadotto, andandone a compromettere la funzionalità, potrà essere effettuata attraverso l'analisi di dati interferometrici ottenuti dall'elaborazione di immagini SAR satellitari. Il viadotto Santa Lucia è ubicato su di un versante che degrada con pendenza relativamente bassa verso il sottostante canale del Bosco di Santa Lucia. Da un punto di vista geologico, il viadotto è ubicato su affioramenti classificati come Detrito di frana antico. Il Detrito di frana Antico risulta essere incanalato fra gli affioramenti, ad est ed ovest del viadotto, delle unità del Flysch di Faeto (Miocene), caratterizzate dalla presenza di calcareniti, calcari marnosi, marne e marne argillose. Figura 14 mostra il viadotto su ortofoto costruita sulla base dei rilievi aerofotogrammetrici effettuati in data 18 ottobre 2021.

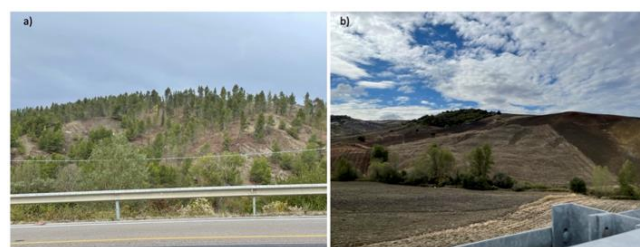
Figura 13. Fenomeni franosi presenti, rispettivamente, a nord a) ed a sud b) del viadotto Montauro 2.

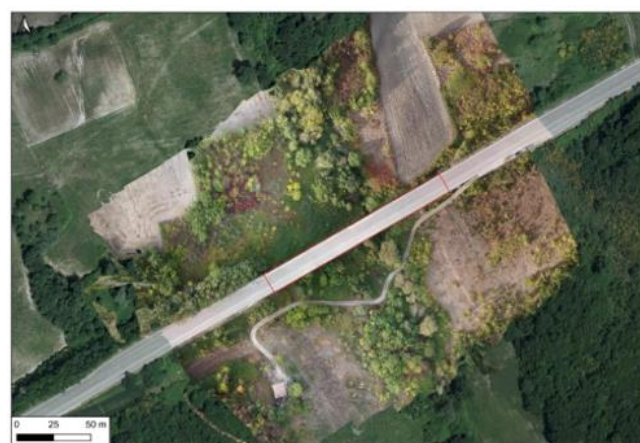
Figura 14. Ortofoto del viadotto Santa Lucia, evidenziato dalla cornice rossa.

L'area risulta essere perimetrata dal PAI Puglia come a pericolosità geomorfologica elevata (PG2). Inoltre, è anche perimetrata dalla mappatura delle aree a rischio frana dell'ISPRA (2017) come area a pericolosità elevata (P3). Il catalogo IFFI segnala 4 fenomeni franosi ubicati a nord e nord-ovest del viadotto, a distanze comprese fra i 700 m e 1300 m, censiti come

frane a colamento lento. Le indagini geognostiche effettuate da ANAS nel 2010 in corrispondenza del viadotto evidenziano un antico movimento franoso con superficie di scorrimento posta fra 8 m e 18 m nelle marne costituite da arenarie e limo grigio argilloso. Dai rilievi effettuati, si è potuto osservare che l'area circostante il viadotto è caratterizzata dalla presenza di alcuni movimenti franosi, già censiti, perlopiù di media estensione e di tipo superficiale, che interessano le coltri più superficiali dei litotipi del Flysch di Faeto; anche se nessuno di questi movimenti sembrerebbe aver coinvolto le pile e le spalle del viadotto, infatti non è stato possibile identificare nelle immediate vicinanze del viadotto fenomeni in atto o di recente attivazione, anche se la folta vegetazione ha reso questo tipo di valutazione incerta. In Figura 15 sono visibili alcune tracce di movimenti a nord ed a nord-est del viadotto. In particolare, quest'ultimo sembrerebbe aver causato alcune deformazioni alla pavimentazione stradale, che, tuttavia, non coinvolgono la spalla del viadotto, essendo poste oltre quest'ultima.

Così come specificato per il viadotto Montauro 2, anche per il viadotto Santa Lucia, una valutazione più completa sull'esistenza di possibili movimenti a cinematica lenta o lentissima, che possano interagire con il viadotto, andandone a compromettere la funzionalità, potrà essere effettuata attraverso l'analisi di dati interferometrici ottenuti dall'elaborazione di immagini SAR satellitari.

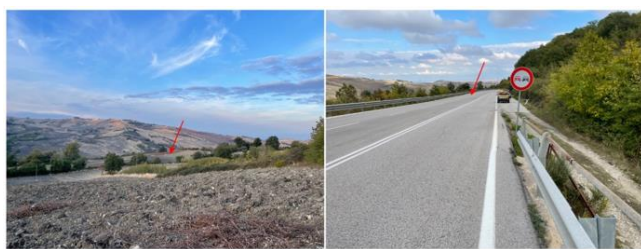
Figura 15. Evidenze di possibili movimenti franosi presenti, rispettivamente, a nord ed a nord-est del viadotto Santa Lucia.
