CONVEGNO FABRE  
PONTI, VIADOTTI, E GALLERIE ESISTENTI:  
RICERCA, INNOVAZIONE E APPLICAZIONI  
LUCCA, 2-4 FEBBRAIO 2022

## Ispezioni straordinarie ai sensi del Manuale MIT 2020 lungo i 70km di gallerie della A24-A25

Giovanna Cassani 1<sup>a</sup>, Giovanni Tofani 2<sup>a</sup>, Francesca Vaccaro 3<sup>b</sup>

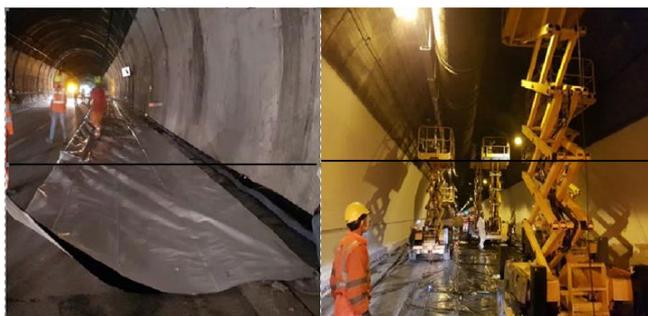
Figure 5. Traforo del Gran Sasso - Aspirazione della calotta e misure di mitigazione

Al fine di rispettare comunque le indicazioni operative del Manuale e gli impegni programmatici assunti con il Ministero Concedente, Strada dei Parchi ha proposto allo stesso Ministero l'utilizzo, quale alternativa al lavaggio, di un sistema di aspirazione della calotta e raccolta delle polveri. Sulla scorta degli esiti di specifici campi prova, che hanno permesso anche l'affinamento di una serie di ulteriori misure integrative mitigative, è stato possibile avviare l'attività di pulizia e di ispezione impiegando 17 aspiratori industriali posizionati su piattaforme aeree movimentati da 60 maestranze consentendo infine il rispetto della programmazione prefissata.

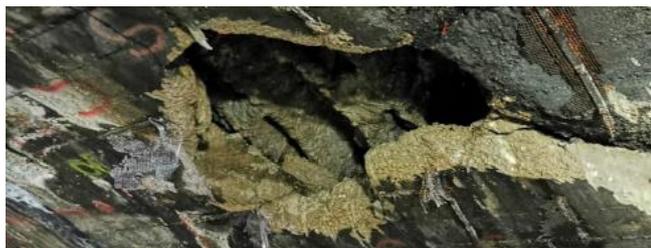
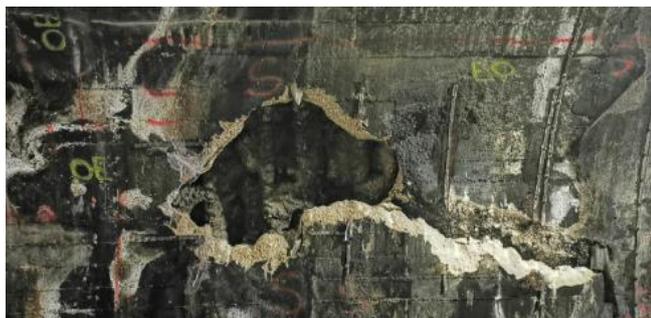
L'assessment della Galleria Roviano dx è stato avviato nel mese di marzo 2021: durante la fase di ispezione e messa in opera degli interventi di messa in sicurezza immediata è emersa la necessità di progettare interventi specifici in corrispondenza di anomalie rilevanti riconducibili ad ammaloramenti profondi.

Le caratteristiche, l'entità e l'evoluzione dei difetti riscontrati in galleria sono da considerarsi la conseguenza di un meccanismo di deterioramento dovuto sia a cause interne, relative alle caratteristiche intrinseche del rivestimento e all'assenza di impermeabilizzazione, sia a cause esterne, relative al comportamento dell'ammasso roccioso circostante, alle tecniche esecutive ed alla stagionale presenza di acqua, che, vista la mancanza dell'impermeabilizzazione, ha potuto penetrare nei getti di cls principalmente attraverso le numerose riprese di getto, nonché dal quadro fessurativo talora presente, cause che hanno determinato nel tempo un progressivo degrado delle caratteristiche del calcestruzzo.

La tratta ricompresa tra le pk 600 e 764 è risultata caratterizzata da evidenti sottospessori ed ammanchi; si è ritenuto pertanto necessario intervenire mediante un intervento di carattere

Figure 6. Galleria Roviano - ammaloramento profondo dovuto a vuoti significativi nel rivestimento

“strutturale” tipo “sottarco” previo disaggio, fresatura e messa in opera della membrana impermeabilizzante.

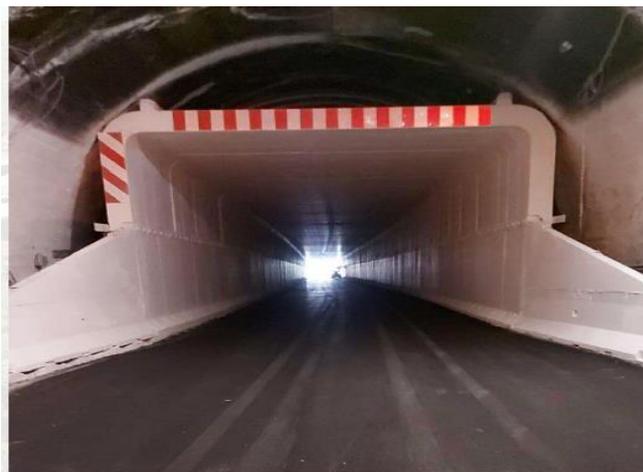
Figure 7. Pk 600 e 764: Scudo di Protezione al Traffico

E' stata pertanto condivisa con il competente Ministero una strategia progettuale ed operativa che prevedesse, nelle more della realizzazione degli interventi strutturali di sottarco, la messa in opera di un manufatto in galleria che fungesse da “scudo di protezione del traffico” necessario per consentire il transito (su due corsie) nella galleria durante il periodo estivo rimandando così l'avvio delle lavorazioni di sottarco ad un periodo di minor volume di traffico. Lo sviluppo della soluzione progettuale è stata altresì supportata da una specifica analisi di rischio implementata dall'Università di Chieti e Pescara che ha consentito di analizzare nel dettaglio l'incremento di rischio derivante dalla continuazione

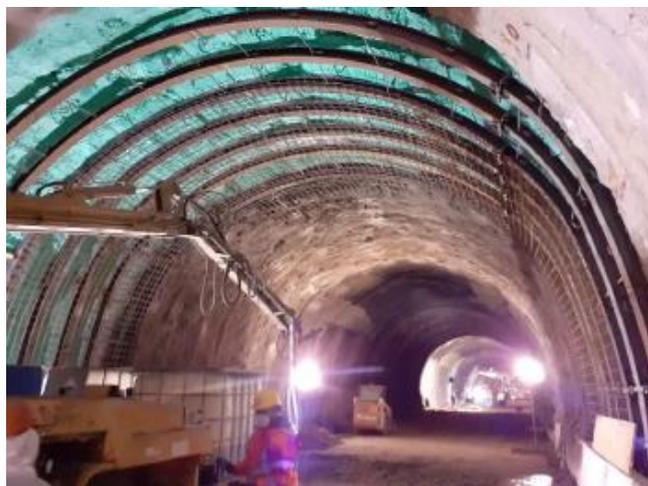
Figure 8. Pk 600 e 764: Successivo intervento di sottarco

Successivamente, dal mese di settembre, si è provveduto alla rimozione dello scudo prefabbricato e alla contestuale realizzazione dell'intervento di sottarco per consentire nuovamente il traffico in entrambi i fornici in doppia corsia già dal weekend del primo novembre.

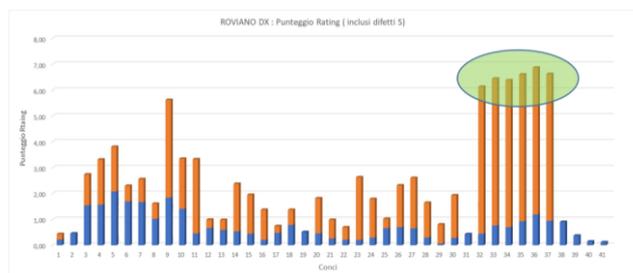
Le criticità riguardanti la Galleria Roviano, come già in precedenza descritto, sono state risolte a ridosso della fase di assessment con un intervento specifico di sottarco che ha riguardato proprio i conci dl 27 al 32.

Figure 12, punteggio rating Galleria Roviano
