# Studio della resistenza a taglio di travi da ponte esistenti in calcestruzzo armato precompresso: prove in vera grandezza e simulazioni numeriche

Prof. Ing. A. Lupoi<sup>a</sup>, Ing. A. Ficociello<sup>b</sup>, Ing. M. Malavisi<sup>c</sup>

*Parole chiave: resistenza a taglio, ponti esistenti, prove in vera grandezza, simulazioni numeriche*

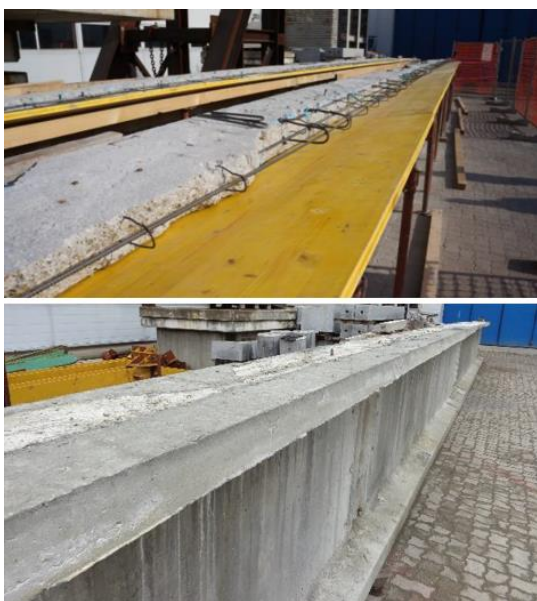
Oltre allo stato di degrado preesistente sulle travi (motivo della rimozione delle stesse dall'impalcato del sottovia), durante le operazioni di svaro sono stati arrecati ulteriori danni ai campioni; in particolare, con la rimozione della soletta, sono stati danneggiati i blocchi di ancoraggio del cavo post-teso e alcune porzioni del bulbo superiore della trave. La sezione resistente è stata ulteriormente indebolita in corrispondenza dell'intersezione trave-trasverso, sia per via dei fori creati al momento della costruzione per rendere l'armatura del trasverso passante e sia per la rottura del bulbo superiore della trave. Per il rinforzo del bulbo superiore al fine di evitare modalità di collasso indesiderate nelle travi della seconda e terza prova, sono stati realizzati interventi di ripristino come illustrato in Figura 3. Il rinforzo interessa principalmente la porzione centrale della trave compresa tra i due attuatori, mentre tra l'appoggio e il punto di applicazione del carico sono comunque presenti sezioni non rinforzate.

Figura 3. Rinforzo del bulbo superiore delle travi.

Durante la prima prova di carico, la trave ha subito una rottura in corrispondenza dell'intersezione trave-trasverso, zona vulnerabile per via dell'assenza di una porzione del bulbo superiore e dai fori passanti nell'anima. La rottura è presumibilmente imputabile agli ammaloramenti presenti: oltre tre fori presenti sull'anima realizzati per l'ancoraggio dell'armatura del trasverso e della rimozione del copriferro, il danneggiamento di un'ala del bulbo superiore della sezione ha ulteriormente indebolito la trave; oltre a questi ammaloramenti, in fase di svaro la trave potrebbe aver subito altri danneggiamenti non direttamente osservabili. Per tali motivi, per le prove di carico successive, è stato eseguito il rinforzo del bulbo superiore.

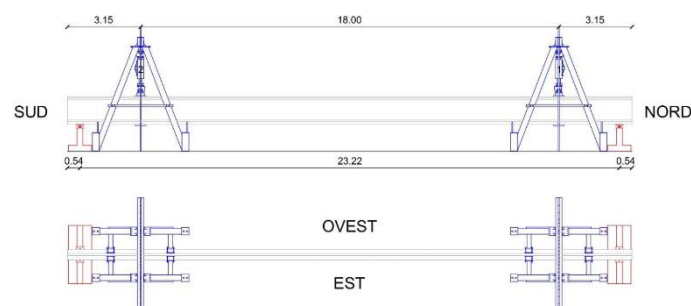
Per lo studio del comportamento delle travi, sono state eseguite delle prove di carico su quattro punti e delle prove di caratterizzazione dinamica. Per poter garantire una condizione di semplice appoggio, la trave è stata posizionata su snodi cilindrici posizionati a circa 0.54 m dall'estremità della trave, con un interasse di 23.22 m. Sono stati realizzati due cavalletti identici in carpenteria metallica; il singolo cavalletto, composto da due telai ad "A" alti 4.5 m, oltre a garantire un contrasto in caso di sbandamento fuori piano del provino, ha la funzione di sostenere la trave di ripartizione del carico; quest'ultima, in appoggio sui due lati del cavalletto e collegata alla piastra di base

del laboratorio mediante barre Dywidag post-tese, è stata utilizzata come contrasto per la forza applicata dal singolo attuatore. L'attuatore, installato in corrispondenza della mezzzeria della trave mediante due barre filettate, è in grado di applicare un carico massimo di 1000 kN. I cavalletti sono stati posizionati al fine di applicare il carico a circa 3.15 m dall'estremità della trave e sono stati fissati alla piastra di base del laboratorio mediante altre quattro barre Dywidag post-tese al piano di riscontro. Gli attuatori sono di tipo idraulico servo-controllati, alimentati da un impianto di potenza idraulica ad essi collegato mediante tubazioni rigide e flessibili adeguatamente dimensionati (Figura 4).

Figura 4. Setup di prova.

I modelli utilizzati per l'analisi lineare, prevedono uno schema di trave in semplice appoggio, coerente con il setup di prova illustrato in Figura 4. Il sistema di precompressione costituito da cavi pre-tesi e dal cavo post teso, è stato considerato tramite elementi *tendon* a cui è stato assegnato il tiro derivante dalle prove di rilascio tensionale. Le caratteristiche meccaniche dei materiali sono le stesse illustrate al §2.1. In Figura 20 e Figura 21, si riportano le viste tridimensionali dei modelli FEM utilizzati per le analisi lineari.

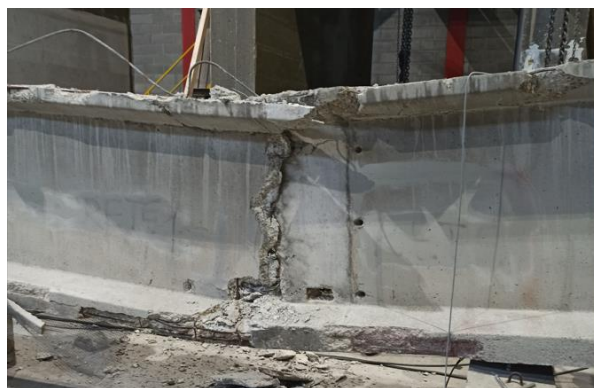
Figura 13. Rottura della trave-Prima Prova

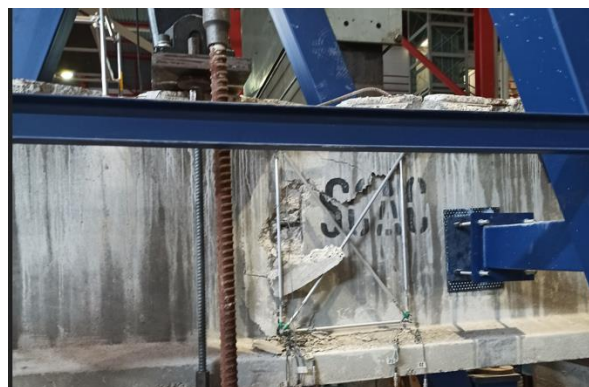
Durante la seconda e terza prova di carico, la rottura della trave si è verificata, come prevedibile, nella zona tra l'appoggio e il punto di applicazione della forza; al superamento della tensione principale di trazione nell'anima, subito dopo l'innescio e propagazione delle prime fessure a taglio, si è verificata la rottura del corrente superiore compresso: questo tipo di rottura è identificabile come rottura per taglio-compressione (*shear-compression failure*).

Figura 14. Rottura della trave-Seconda Prova

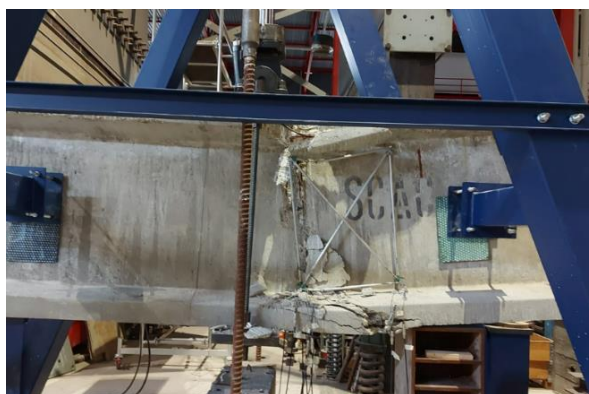
Figura 15. Rottura della trave-Terza Prova.

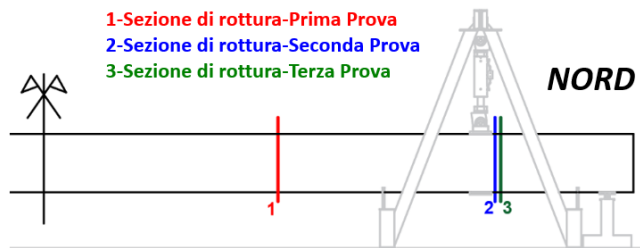
Figura 16. Sezioni di rottura
