FABRE – Consorzio di ricerca per la valutazione di ponti viadotti e altre strutture

*Ponti, viadotti e gallerie esistenti: ricerca, innovazione e applicazioni*

2- 4 Febbraio 2022, Lucca

# L'ispezione speciale di impalcati post-tesi mediante radiografie digitali

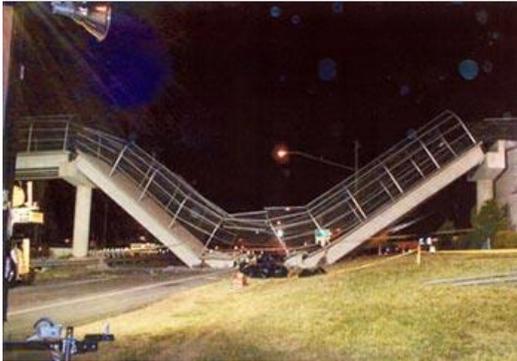
PONTE DI SANTO STEFANO (ME)

Anno di costruzione: 1956

Anno del crollo: 1999

Età: 43 anni

- Tutti i crolli sono riconducibili a difetti nei cavi
- Non erano presenti segni di degrado evidenti
- Tutti i crolli sono avvenuti in assenza di traffico

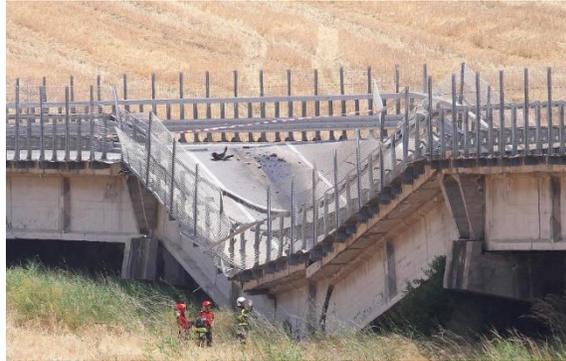
VIADOTTO PETRULLA (AG)

Anno di costruzione: primi '80

Anno del crollo: 2014

Età: circa 34 anni

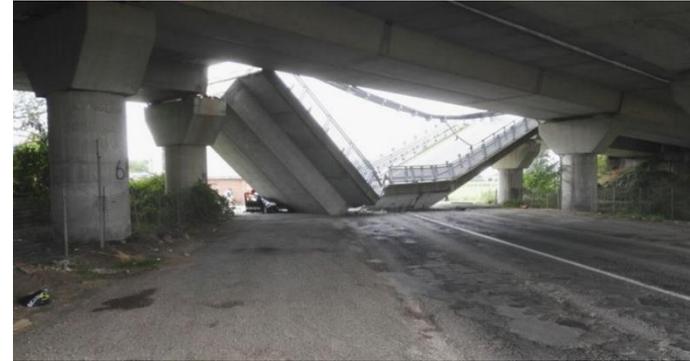
VIADOTTO FOSSANO (CN)

Anno di costruzione: 1990

Anno del crollo: 2017

Età: 27 anni

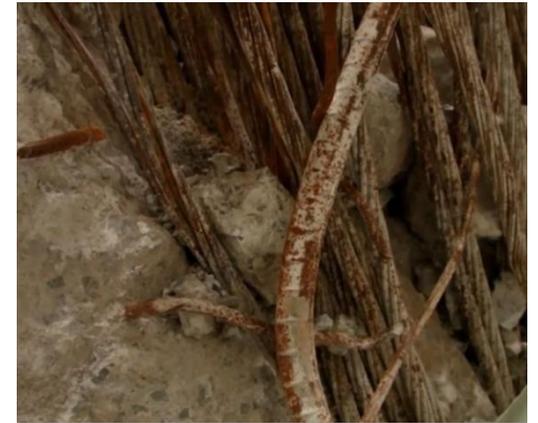
*Trefoli corrosi del Viadotto Polcevera*

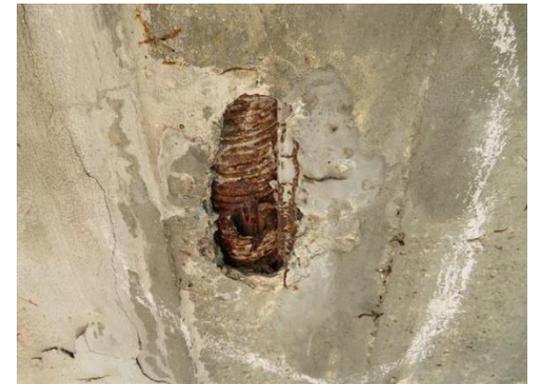
*Guaina rotta con trefoli corrosi nella piattabanda inferiore*

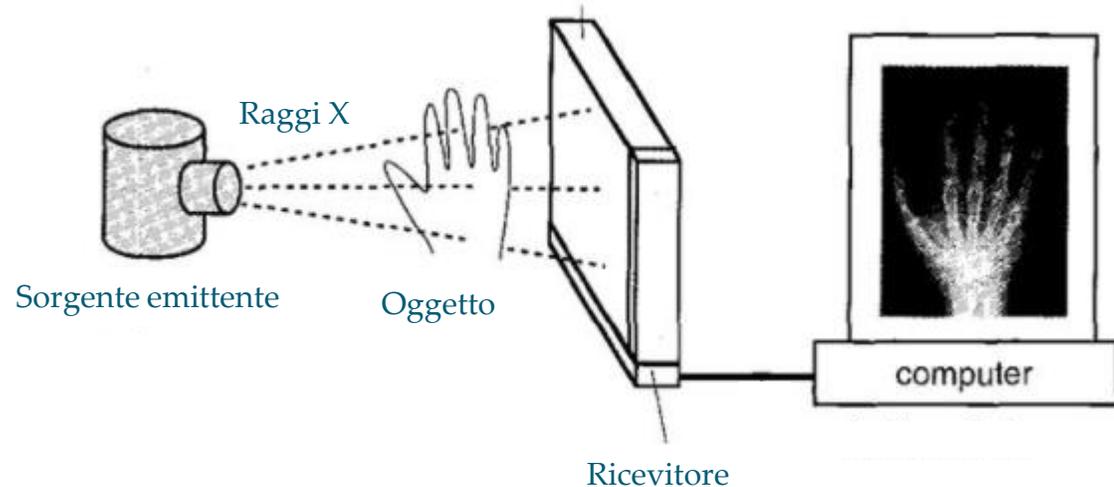
Questa tecnica si basa sull'interazione della radiazione ionizzata con un corpo posto tra una sorgente emittente e un ricevitore, e l'elaborazione successiva dei dati attraverso un tablet con un software in grado di acquisire, elaborare e memorizzare le immagini in tempo reale

Immagine radiografica =  
immagine fedele del corpo ma "in negativo"

Macchie chiare =  
Elementi con densità alta

Macchie scure =  
Elementi con densità bassa (vuoti)

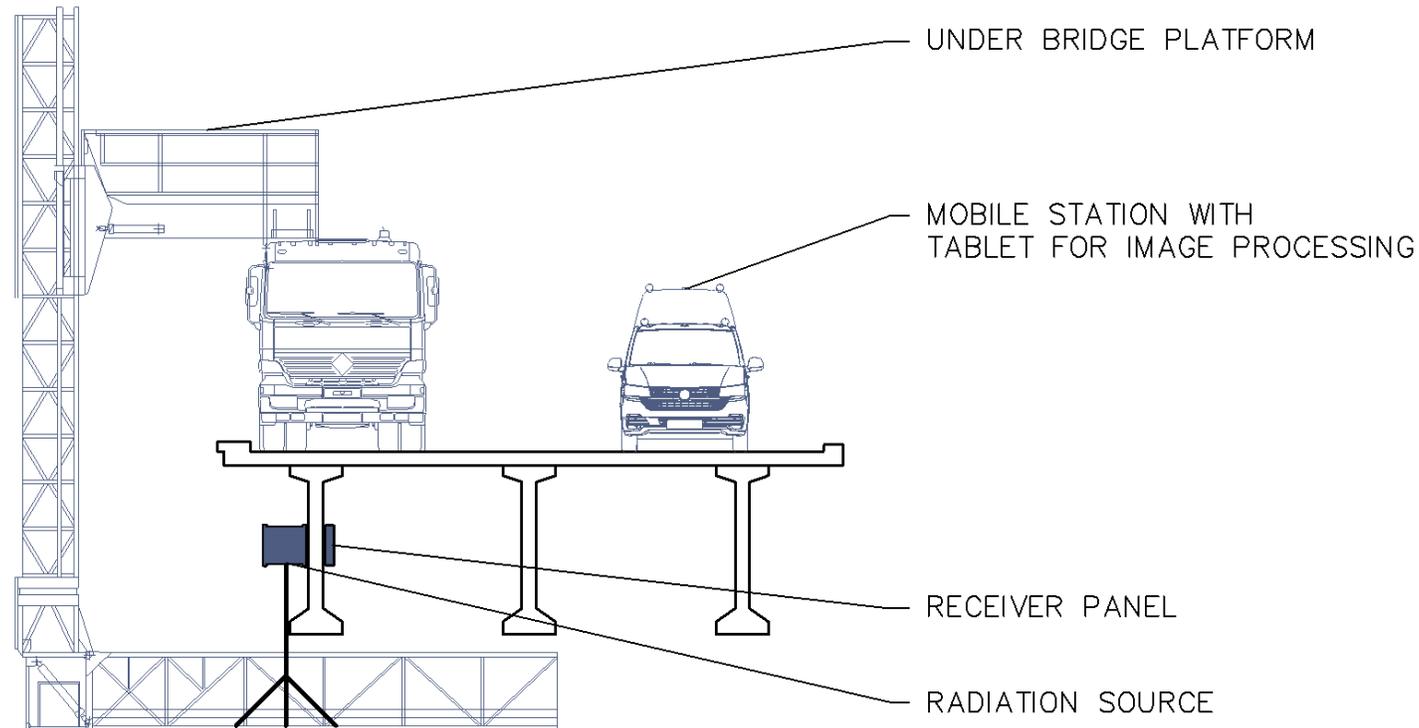
### By-bridge

L'esecuzione richiede speciali autorizzazioni per la tutela della salute delle persone e lo shot radiografico viene effettuato dopo essersi accertati che tutti gli operatori siano nella zona di sicurezza debitamente perimetrata

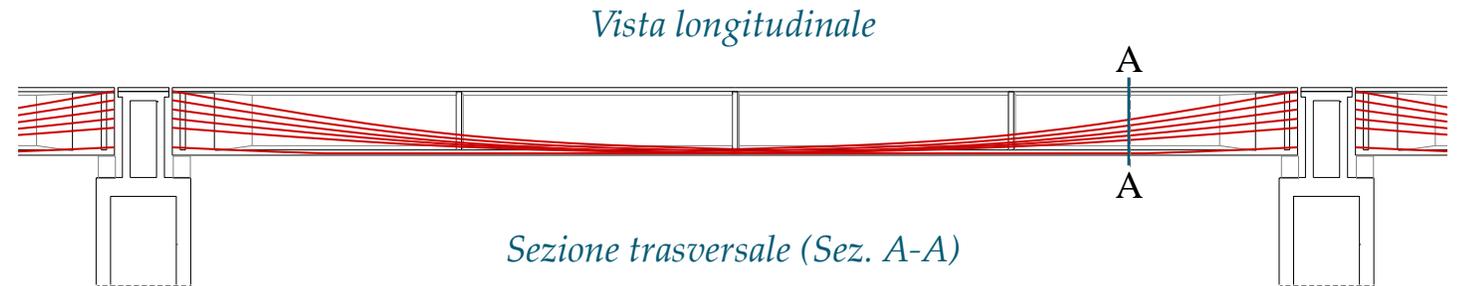
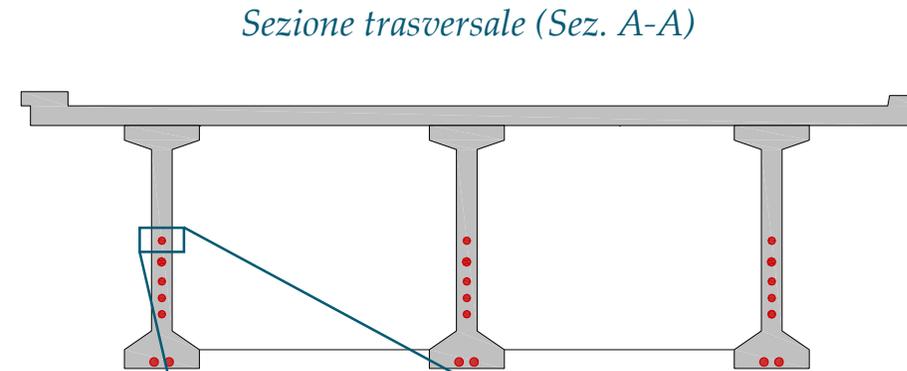
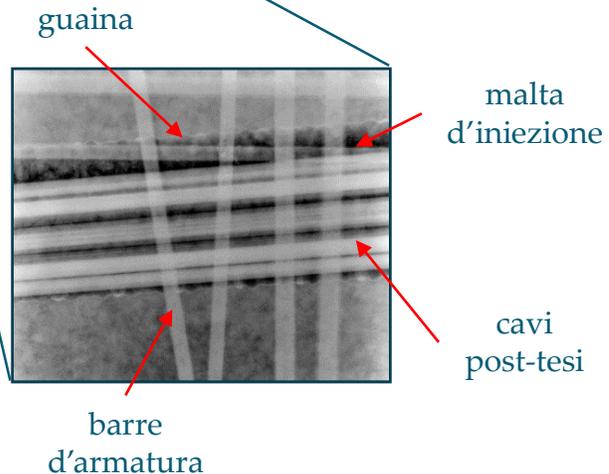
La radiografia digitale fornisce risultati migliori nel caso di:

- **ponti a travata**

piccoli spessori delle anime contribuiscono a migliorare la qualità delle radiografie

- **cavi post-tesi**

tracciati parabolici permettono di individuare e fotografare i singoli che cavi per lunga parte non si sovrappongono

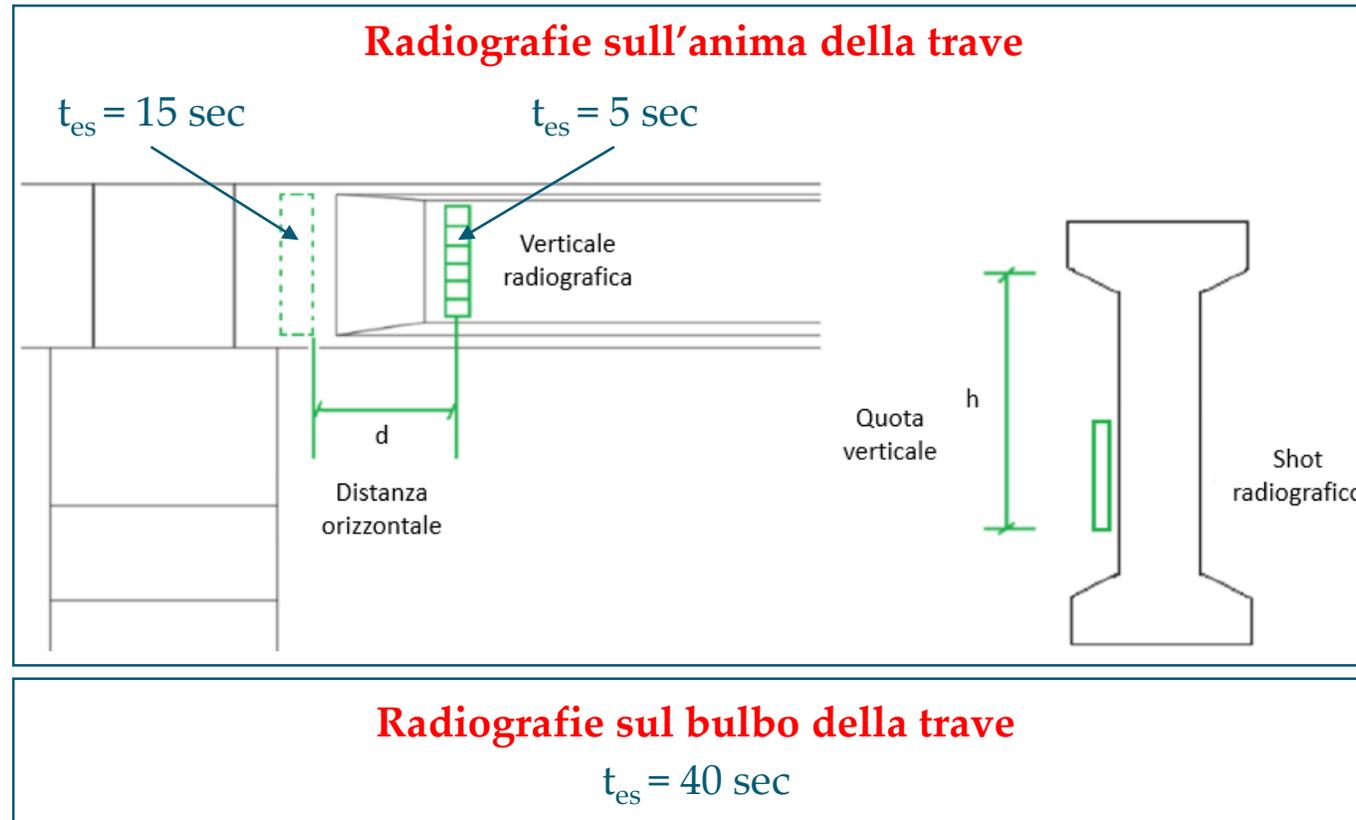
Il tempo di esposizione ( $t_{es}$ ) ai raggi X è direttamente proporzionale allo spessore attraversato

L'estensione della zona della trave fotografata è funzione delle dimensioni del pannello ricevente.

Affiancando più immagini con parziale sovrapposizione, si può ricostruire la fotografia dell'intera trave.

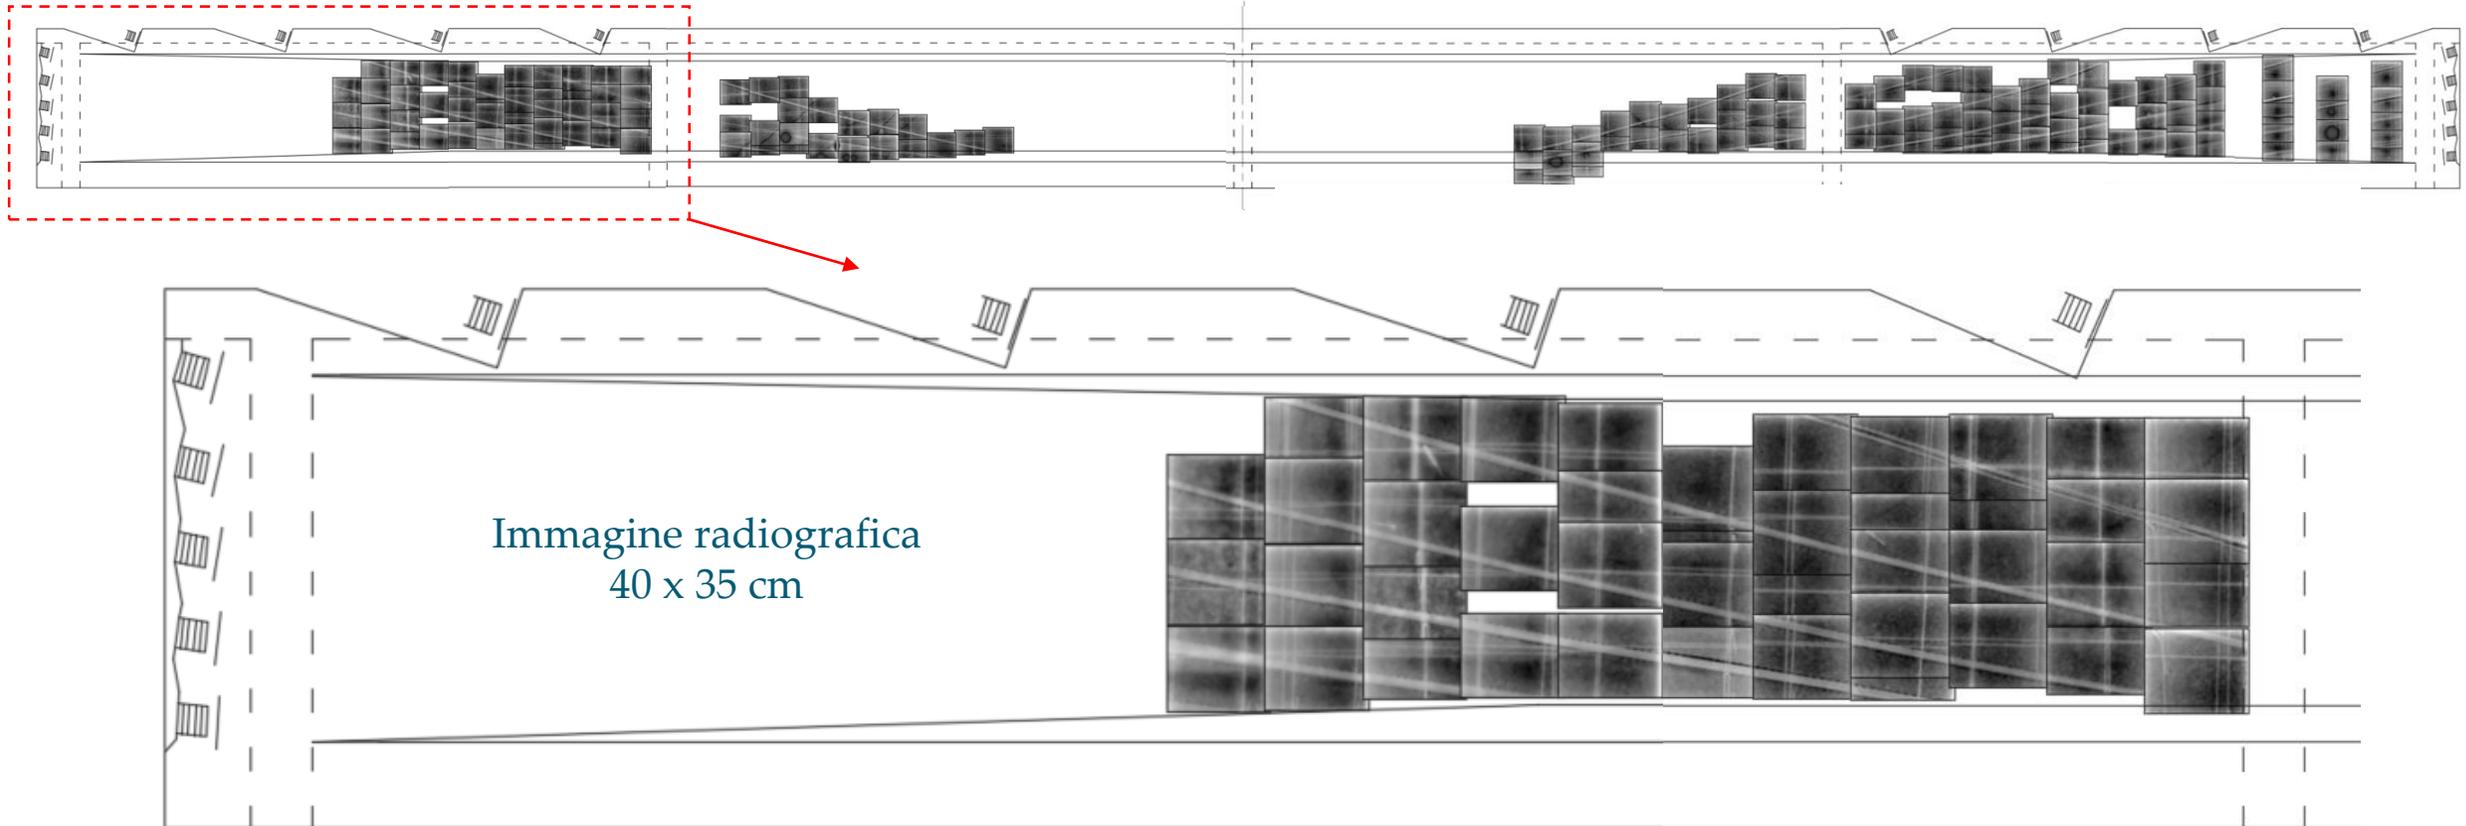
Nell'interpretazione dell'immagine ottenuta occorre tener presente che questa è il risultato della diffusione dei raggi emessi dalla sorgente verso il ricevitore, con una traiettoria all'incirca conica; ciò determina una distorsione dell'immagine e delle dimensioni degli oggetti in funzione della posizione reciproca della sorgente, dell'oggetto e del ricevitore.

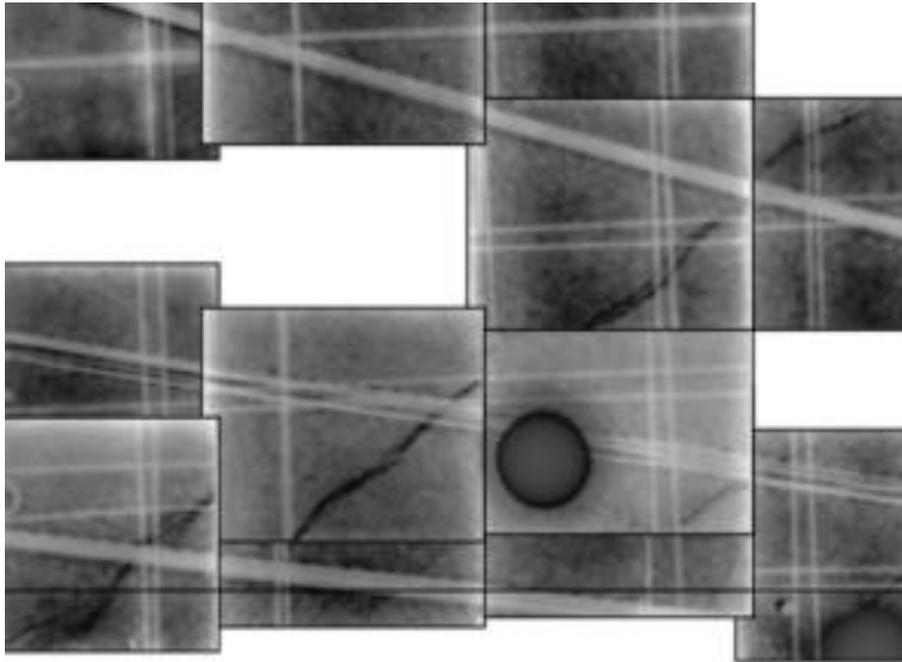
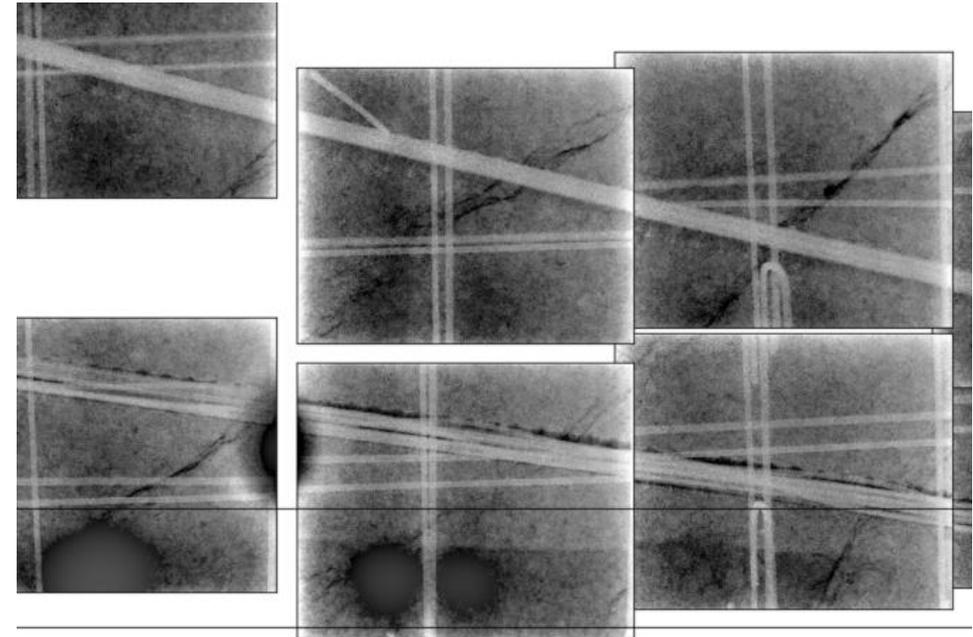
### Difetti del calcestruzzo

- fessure di una certa ampiezza
- nidi di ghiaia e vespai

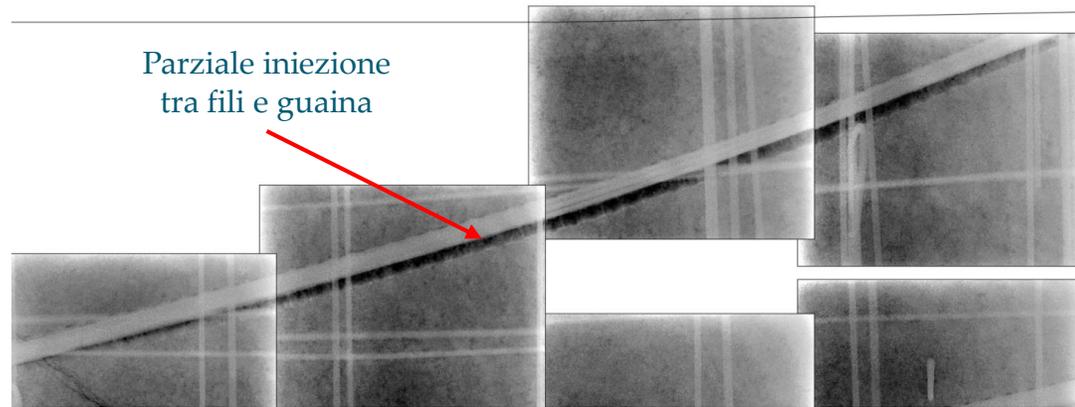
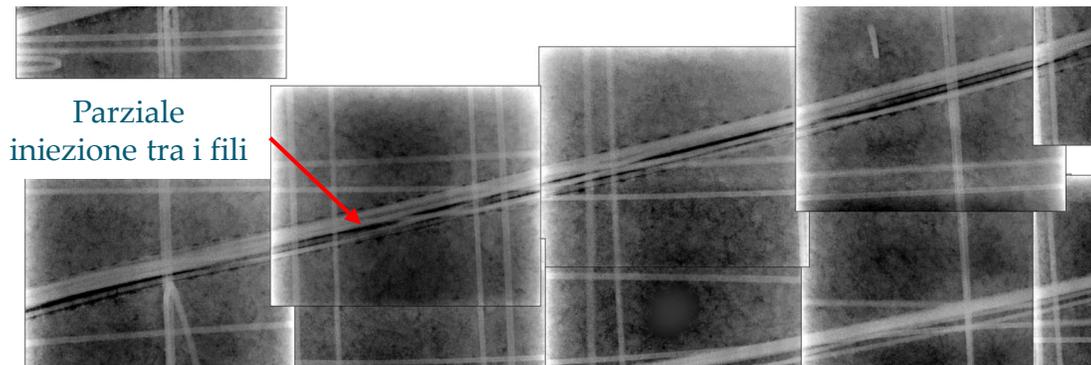
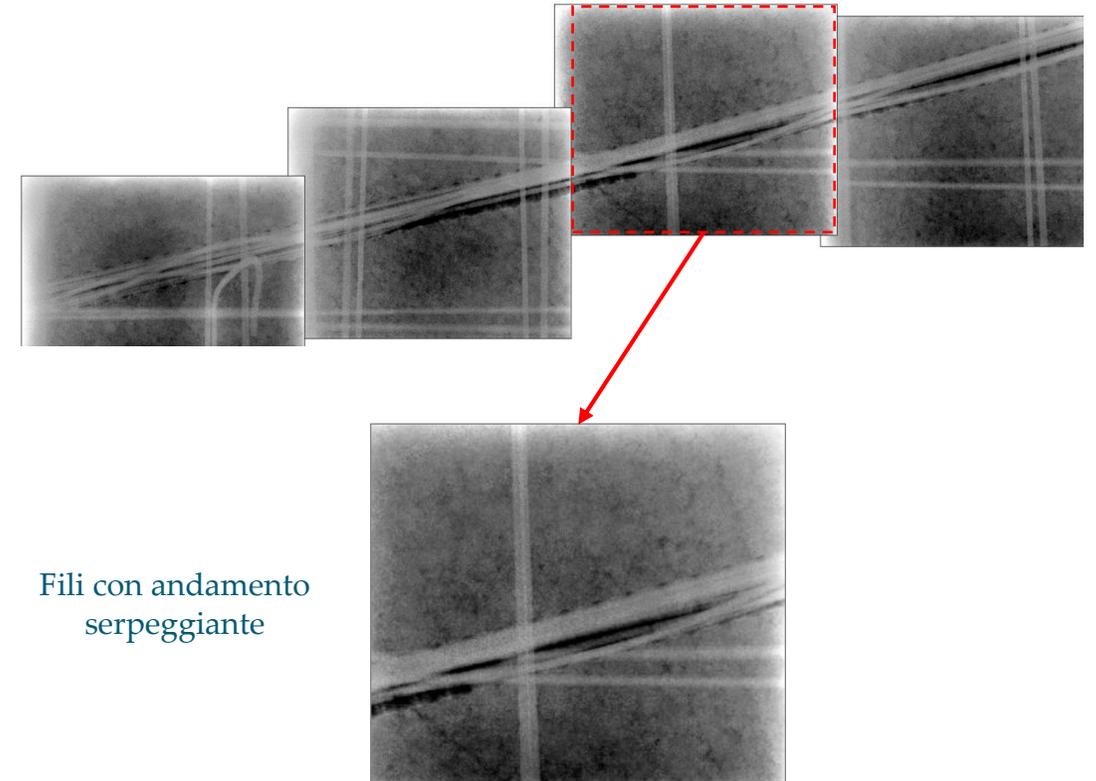
### Difetti dei cavi

- iniezioni di malta parziali
- trefoli o fili con andamento serpeggiante (de-tensionamento)
- trefoli o fili spezzati
- corrosione dei cavi (solo se evidente diminuzione di sezione)

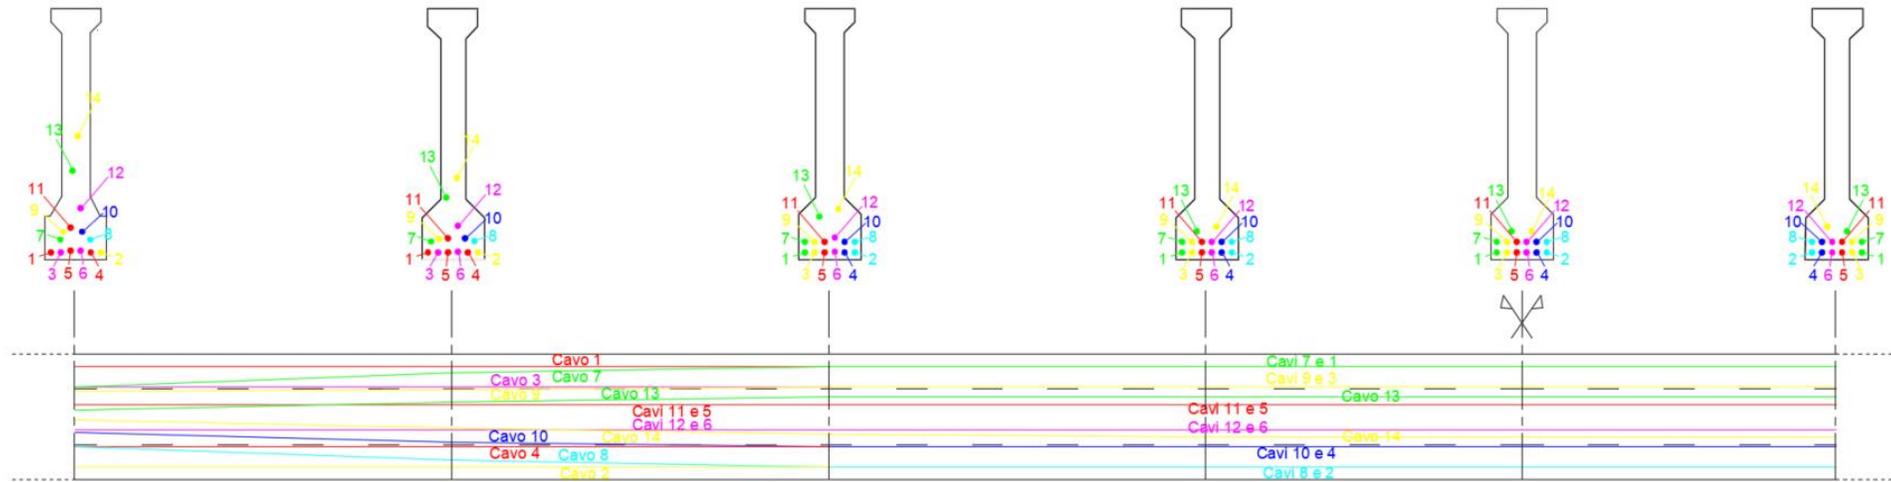
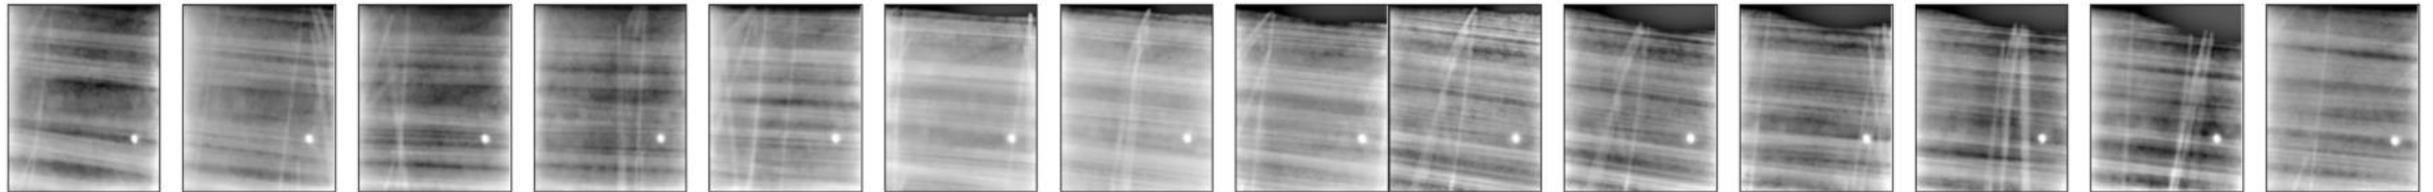
Radiografie in prossimità della mezzeria della trave

Difficoltà nel distinguere il tracciato dei vari cavi dovuta a:

- distorsione delle immagini dovuta all'esecuzione della prova
- elevati addensamento e sovrapposizione dei cavi

- ✓ L'interpretazione delle radiografie risulta invece **abbastanza complicata sulle testate e sul bulbo** delle travi in c.a.p. con sezione a I (spessori elevati e tracciati dei cavi che si sovrappongono)

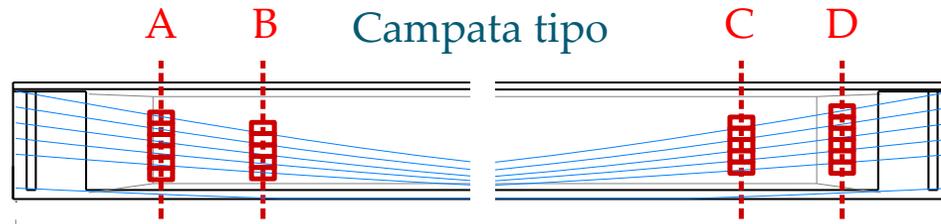
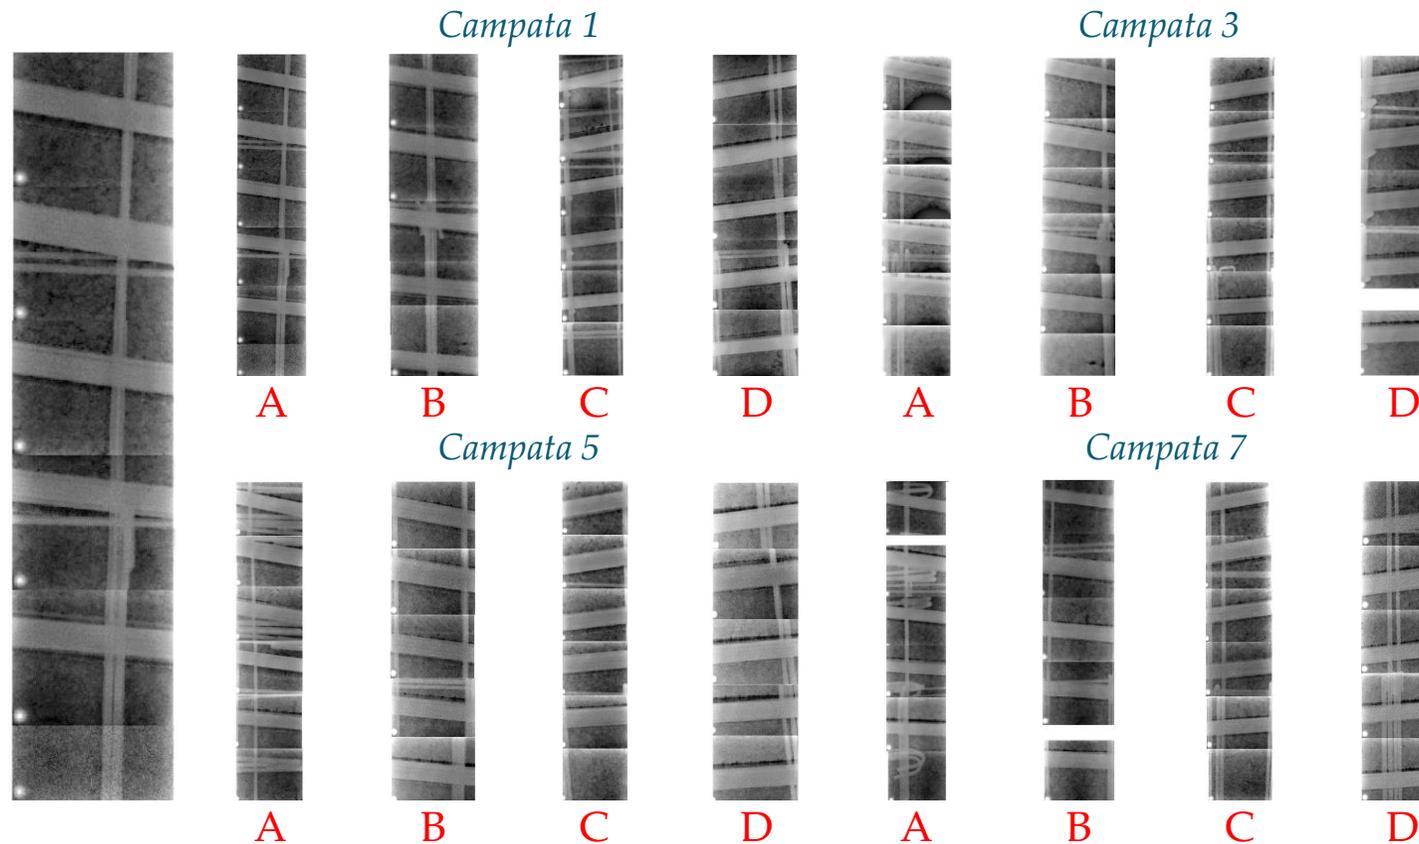
- 16 verticali in 4 posizioni
- 89 shot radiografici

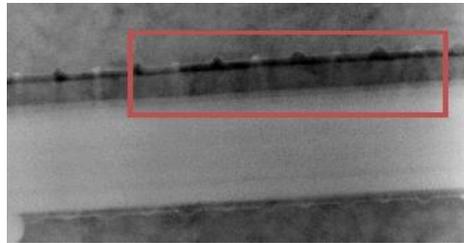
Zone di colore scuro tra la boiaccia di iniezione e la guaina protettiva dei cavi

- Iniezione con malta di scarsa qualità
- Cavi in buon stato di conservazione

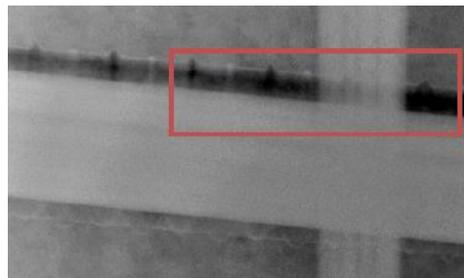
Anomalie cromatiche tra l'interno e l'esterno delle guaine di protezione dei cavi

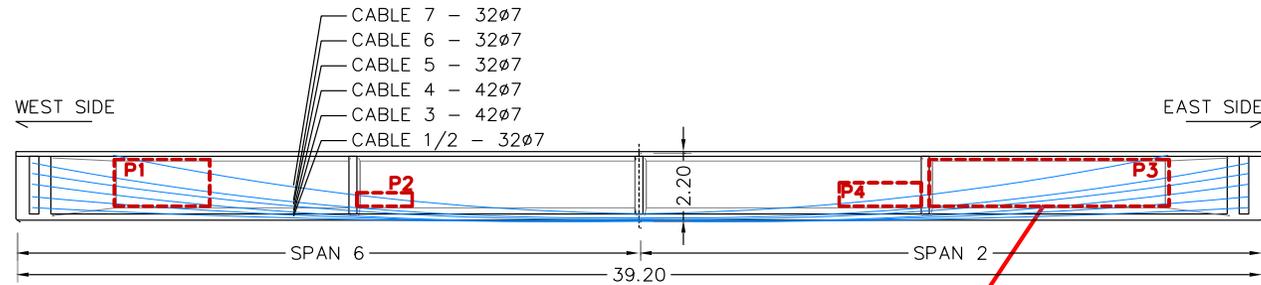
- 4 aree della trave
- 117 shot radiografici

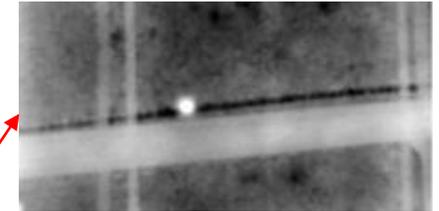
### Shot radiografico

Cavo non ben definito - fili separati?

Vespai nel cls?

Presenze di vuoti all'interno della guaina?

- Dalla radiografia sembrerebbero esserci dei vuoti all'interno della guaina dovuti ad una non corretta iniezione
- L'endoscopia ha confermato che la zona tra i fili e l'estremità superiore della guaina è vuota.
