FABRE – Consorzio di ricerca per la valutazione di ponti viadotti e altre strutture

2- 4 Febbraio 2022, Lucca

# Esperienze di valutazione della classe di attenzione per il rischio idraulico

Di Fluri P.<sup>1</sup>, Petruccelli N.<sup>1</sup>, Domeneghetti A.<sup>1</sup>, Brath A.<sup>1</sup>

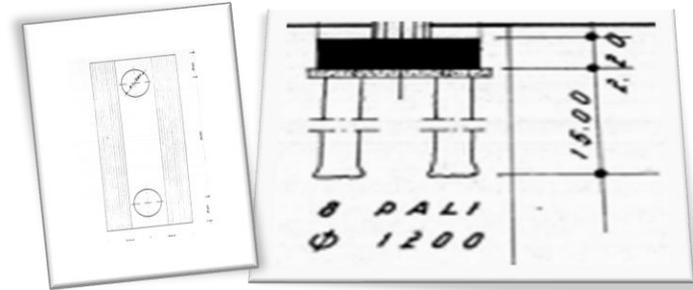
## □ Evidenza di presenza di fondazioni superficiali/profonde

L'assenza di tavole di progetto non permette la definizione di tale condizione. In questi casi ci si pone in condizioni cautelative e si ipotizza la presenza di fondazioni superficiali → potenziale sovrastima

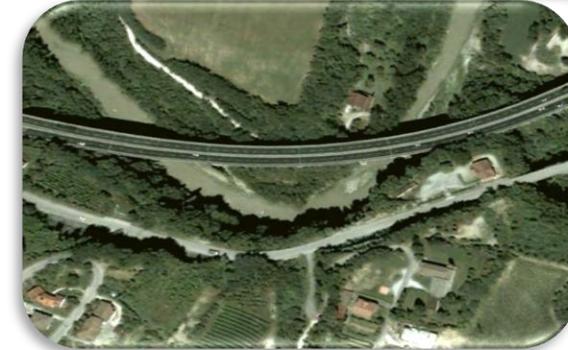
## □ Ponte posizionato in alveo avente sensibile curvatura

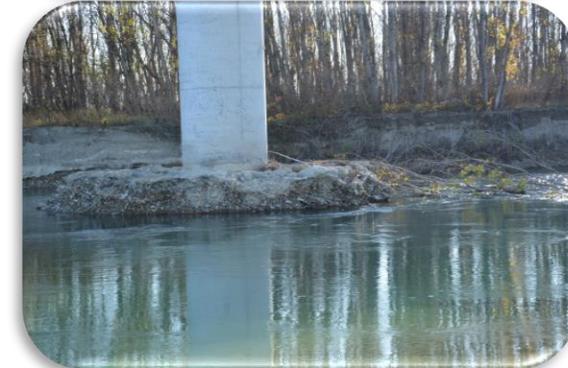
## □ Evidenza di fenomeni di abbassamento generalizzato a monte e a valle del ponte

Fenomeno difficilmente valutabile tramite osservazioni dirette poiché dipende dall'evoluzione temporale e la distribuzione spaziale dei fenomeni di trasporto.

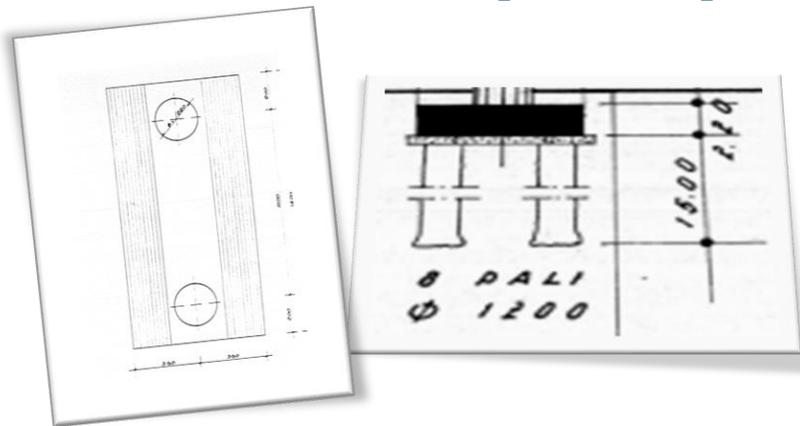
Evidenza di fondazioni superficiali/profonde
