CONVEGNO FABRE  
PONTI, VIADOTTI, E GALLERIE ESISTENTI:  
RICERCA, INNOVAZIONE E APPLICAZIONI  
LUCCA, 2-4 FEBBRAIO 2022

Applicazione delle nuove Linee Guida sulla sicurezza di ponti e viadotti esistenti: considerazioni, approfondimenti e nuove prospettive dopo le ispezioni in-situ in Puglia

Application of the new Italian guidelines on the safety of existing bridges: observations, insights and new perspectives after the in-situ inspections in Puglia

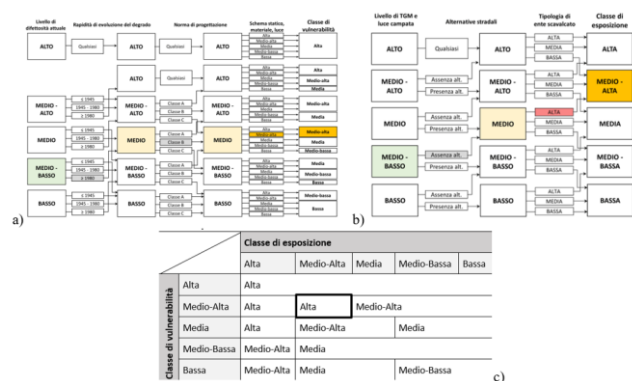
Figura 7-a. Valutazione della classe di vulnerabilità per il ponte SS7. 7-b. Valutazione della classe di esposizione per il ponte SS7. 7-c. Valutazione della classe di pericolosità per il ponte SS7.

Dall'analisi della difettosità degli elementi strutturali, si nota come i difetti rilevati sono di gravità medio-bassa/media, con un livello generale risultante medio-basso. Di contro, la pericolosità riscontrata è alta, in conseguenza dell'alta massa ammissibile in termini di veicoli commerciali e di un traffico giornaliero medio di transito di veicoli commerciali stimato pari a 707 veicoli/giorno. Anche la classe di esposizione risulta essere medio-alta, a causa dell'elevata esposizione dell'ostacolo sovrappassato (ferrovia, tratto Taranto Brindisi) e l'assenza di alternative stradali che connettono i capoluoghi di provincia di Brindisi e Taranto con un comparabile livello di servizio. La classe di vulnerabilità risulta essere medio-alta, sebbene il livello di difettosità globale (calcolato in relazioni alle indicazioni delle LG) sia medio-basso, a causa dalla bassa ridondanza dello schema statico e all'alta sensibilità al degrado dei materiali costruttivi. La  $CdA_{STR-FON}$ , che in questo caso risulta essere alta, è stata assegnata in funzione della combinazione degli esiti di tali valutazioni di pericolosità, vulnerabilità ed esposizione, seguendo lo schema della Linee Guida. La figura 7 riporta il flusso della valutazione effettuato per classe di vulnerabilità (Figura 7-a), classe di esposizione (Figura 7-b) e classe di pericolosità (Figura 7-c)). Analizzando criticamente il risultato ottenuto, si vede come la valutazione parta da una difettosità medio-bassa per arrivare ad una CdA alta, risultato inatteso inizialmente, soprattutto dopo aver ispezionato il ponte. Si nota come alcuni parametri indipendenti dalle specifiche condizioni strutturali rilevate per l'opera possano influenzare

Per la maggior parte delle opere pugliesi, si nota che il parametro dello schema statico è cruciale nel determinare l'incremento della  $CdA_{STR-FON}$ , dato che ci si trova molto spesso di fronte a configurazioni isostatiche. Anche il parametro dell'età di costruzione è cruciale. Altri parametri per cui si è riscontrata una significativa influenza nella valutazione della  $CdA_{STR-FON}$  delle opere pugliesi sono la lunghezza delle campate (spesso superiori a 20 m) e l'assenza di alternative stradali, che conducono tutti i ponti analizzati in classi più elevate.
