CONVEGNO FABRE  
PONTI, VIADOTTI, E GALLERIE ESISTENTI:  
RICERCA, INNOVAZIONE E APPLICAZIONI  
LUCCA, 2-4 FEBBRAIO 2022

## Ispezioni straordinarie ai sensi del Manuale MIT 2020 lungo i 70km di gallerie della A24-A25

Giovanna Cassani 1<sup>a</sup>, Giovanni Tofani 2<sup>a</sup>, Francesca Vaccaro 3<sup>b</sup>

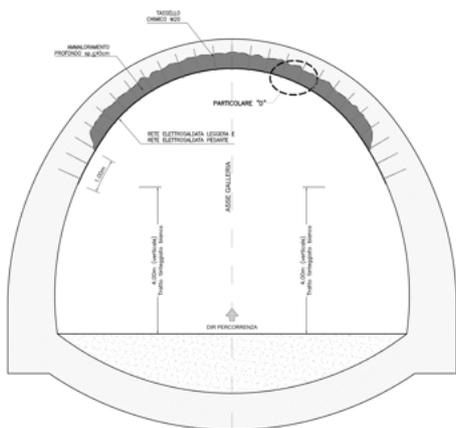
C3 (a,b) e C4 (a,b) per ripristino ammanchi o degrado profondo

Disgaggio parti ammalorate (se necessario), ripristino ammanchi con gunita ad alta resistenza solidarizzata al rivestimento con connettori chimici, posa di doppia rete protettiva.

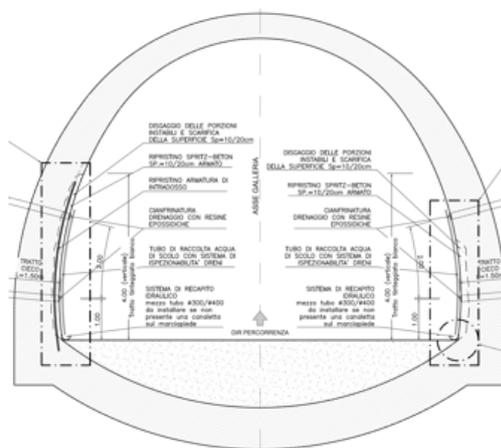
Per ripristino ammanchi o degrado profondo sui piedritti

Disgaggio parti ammalorate (se necessario), ripristino mediante spritz-beton armato con rete elettrosaldata
