CONVEGNO FABRE
PONTI, VIADOTTI, E GALLERIE ESISTENTI:
RICERCA, INNOVAZIONE E APPLICAZIONI
LUCCA, 2-4 FEBBRAIO 2022

L'utilizzo di droni nelle ispezioni di ponti e viadotti e potenzialità di modelli BIM e Digital Twins

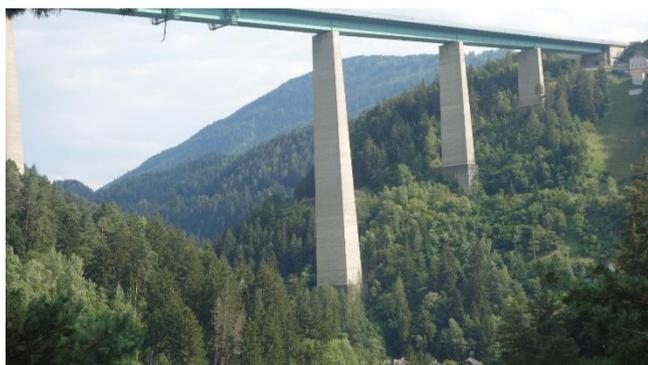
Figura 1. L'accesso dal basso non è possibile nel caso di pile molto alte.

Le tecniche tradizionali di ispezione visiva possono essere classificate in tecniche di accesso dal basso e dall'alto. Nel primo caso si utilizza un cestello per ispezionare spalle, pile, appoggi e intradosso degli impalcati. L'accesso dal basso è possibile solo se l'ente scavalcato è accessibile, per esempio una valle, e se il ponte non è troppo

alto (pile di oltre 20-30 m, come in [Figura 1](#)); non è possibile per ponti in acqua (fiumi, laghi, ..). L'accesso dal basso è comunque indispensabile per ispezionare le parti inferiori di pile e spalle.

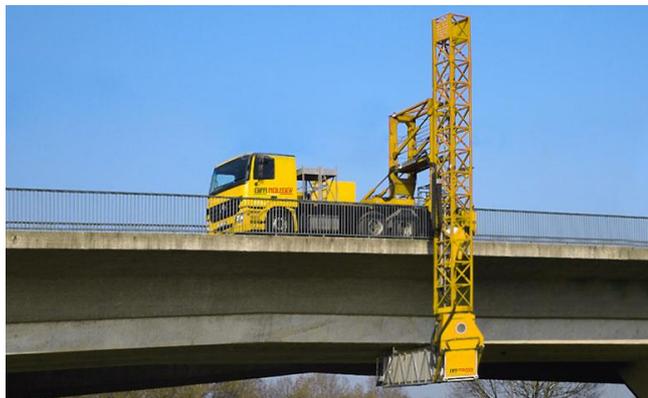
Figura 2. Accesso dall'alto mediante by bridge.

L'alternativa è l'accesso dall'alto, ossia dal piano viario per mezzo di un by bridge e consente l'ispezione dell'intradosso degli impalcati, della sommità di pile e spalle e degli appoggi ([Figura 2](#)). L'accesso dall'alto richiede l'interruzione o la limitazione del traffico, con ovvii disagi e costi notevoli (> 1000 €/giorno), oltre al pericolo connesso, ma soprattutto tempi lunghi per l'organizzazione, l'accesso e la sistemazione sull'opera oltre all'ispezione.

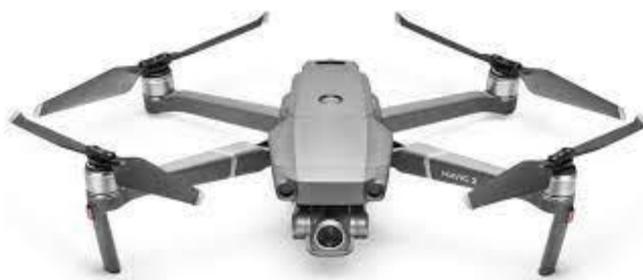
Figura 3. Un drone.

Una valida alternativa che si sta diffondendo sempre più è l'utilizzo di droni, o sistemi aeromobili a pilotaggio remoto (SAPR) ([Figura 3](#)). Il volo di un drone viene controllato in remoto da un pilota umano, che può operare "a vista" oppure in modalità BVLOS (Beyond Visual Line Of Sight) ovvero in modalità priva di contatto visivo.

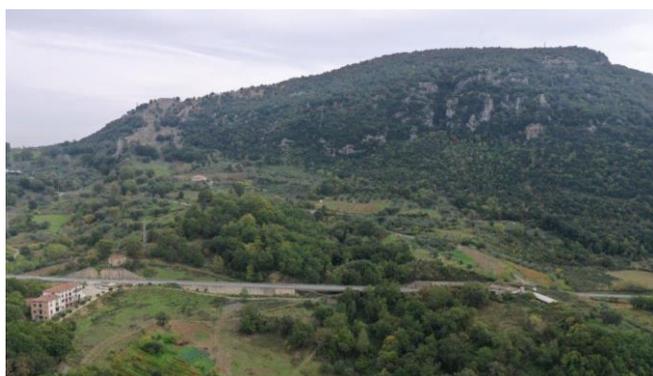
Figura 4. Quadro del contesto geomorfologico.

La [figura 4](#) è relativa a un ponte che aveva mostrato segni di cedimenti delle spalle nelle ispezioni di dettaglio. La fotografia dall'alto ha consentito di aver un quadro del contesto geomorfologico nel quale insiste l'opera e di individuare le fonti di pericolo da frana e i possibili movimenti.

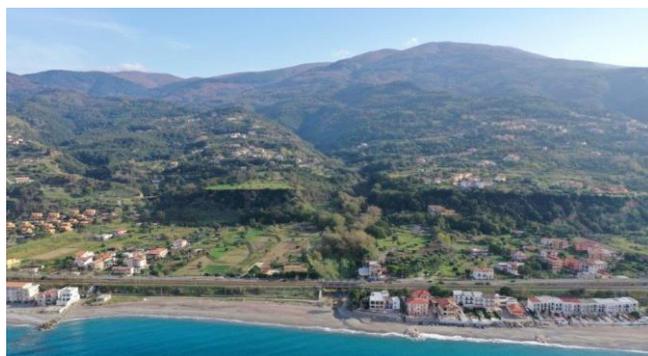
Figura 5. Tipico caso di fiumara che ha inciso i terrazzi marini.

La valutazione del contesto geomorfologico è l'obiettivo anche dell'immagine di [figura 5](#). Il ponte oggetto dell'ispezione scavalca una fiumara in prossimità della foce ed è situato su depositi a tessitura sabbioso-ghiaiosa di origine marina, attualmente fissati dalla vegetazione. La fiumara sta subendo un forte ringiovanimento, dovuto al sollevamento tettonico dell'area, che ha dato luogo ad alvei molto incassati sui quali affacciano pendii molto acclivi. A circa 350 m ad dal ponte si nota una profonda incisione prodotta dalla fiumara nei terrazzi marini. Tale osservazione ha consentito di ipotizzare che i materiali sciolti o poco consolidati lungo il corso della fiumara potrebbero, in condizioni meteo estreme, dare luogo a colate rapide di materiale che nelle valli incassate possono percorrere anche diversi Km, in funzione della magnitudo del fenomeno. Si tratta di fenomeni molto veloci, dell'ordine di decine di km/h, che possono trasportare a valle anche grossi frammenti di roccia, tronchi, ecc. La loro energia è tale da creare danni importanti anche a strutture apparentemente solide come il ponte in esame. Va comunque osservato che non sono segnalati lungo il corso della fiumara fenomeni di instabilità.

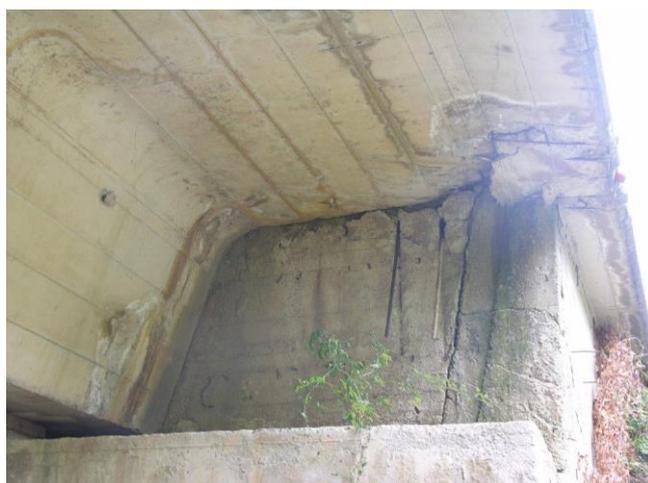
Nel ponte a unica campata semplicemente appoggiata delle [figure 6 e 7](#), l'ispezione aveva evidenziato uno spostamento con rotazione di una delle due spalle, che spinge visibilmente l'impalcato, col quale è arrivata al contatto, annullando il franco esistente. Nella [figura 6](#) si nota addirittura la compenetrazione dell'impalcato nel paraghiaia.

Figura 6. Compenetrazione della travata nel paraghiaia.

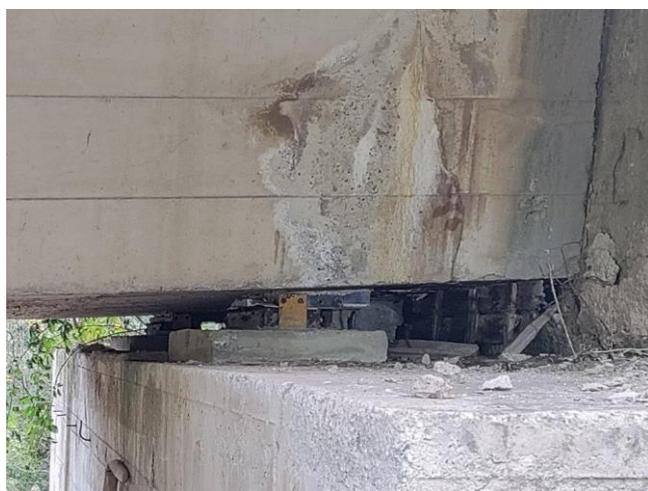
Figura 7. Scorrimento del vincolo, con perdita di appoggio.

In [figura 7](#) si nota lo scorrimento dell'apparecchio di appoggio con perdita di almeno un terzo della superficie di appoggio.

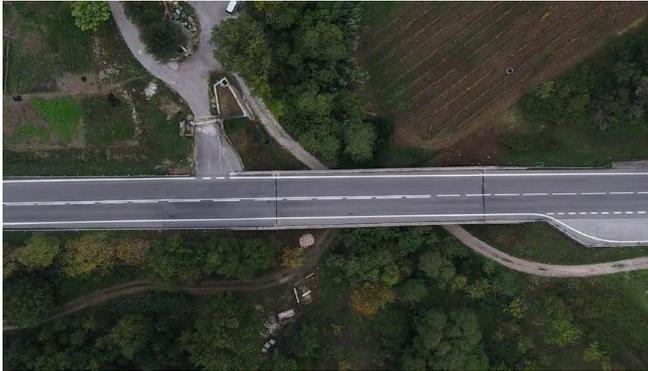
Le immagini video e le numerose fotografie scattate dall'alto hanno confermato con evidenza la presenza di una rotazione dell'impalcato rispetto alla spalla di sinistra, conseguente al movimento della stessa, che ha causato la perdita di allineamento dell'impalcato stesso con le zone di approccio al ponte ([Figura 8](#)).

Figura 8. Conferma della presenza di uno spostamento con rotazione di una spalla e dell'impalcato.

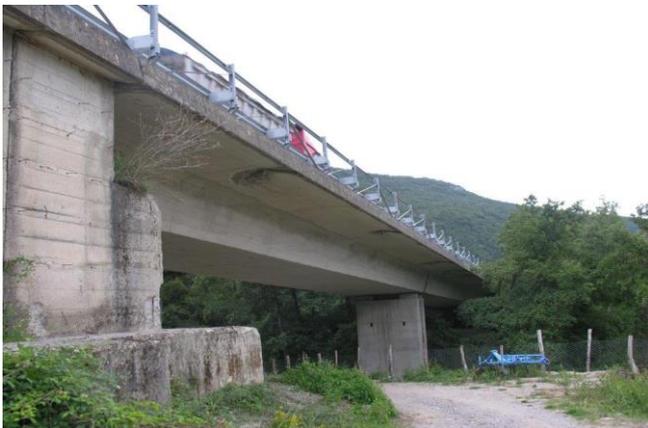
Per il viadotto in [figura 9](#), su due luci con pila centrale, l'ispezione è stata eseguita a vista dal basso, senza cestello. Non è stato possibile, però, in tal modo visionare gli appoggi sulla pila ([Figura 10](#)).

Figura 9. Viadotto a due luci, ispezionabile nella sua interezza ad eccezione degli appoggi sulla pila centrale.

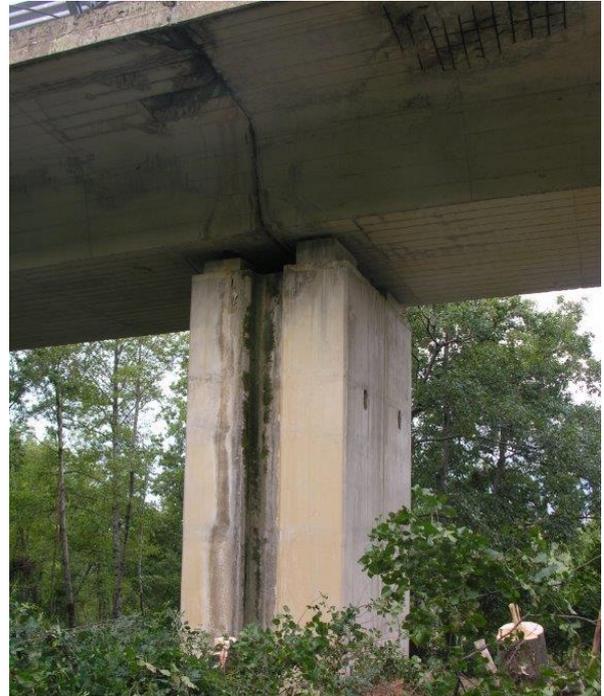
Il drone ha consentito di completare l'ispezione in tempi molto rapidi e senza costi aggiuntivi, raggiungendo facilmente la sommità della pila, valutando facilmente e efficacemente le condizioni degli appoggi.

Figura 10. Pila centrale del viadotto di figura 9.

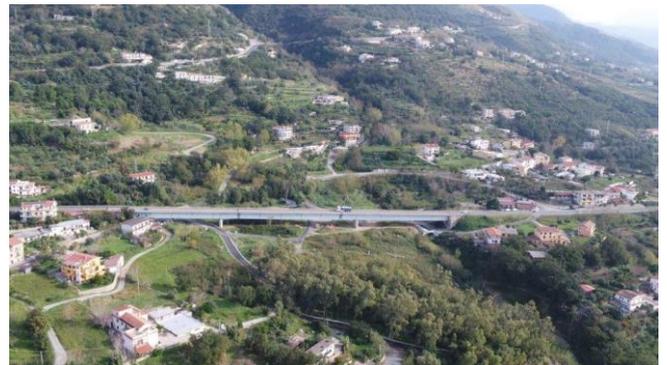
laddove l'altezza dell'impalcato non ne impedisce una efficace visione dal basso, il lavoro di ispezione è lungo e, a volte, con risultati non soddisfacenti. Il viadotto di [figura 11](#), a travata Gerber tipo Niagara, ha una lunghezza complessiva di 250 m, con luce centrale di 100 m circa, un impalcato in sistema misto acciaio-calcestruzzo. La struttura appare ripetitiva ma presenta punti delicati, come le due selle Gerber.

Figura 11. Vista d'insieme di un ponte di notevoli dimensioni.

L'ispezione dettagliata avrebbe richiesto alcuni giorni di lavoro in sito, mentre con l'ausilio di droni è stata sufficiente meno di una giornata e, cosa da non trascurare, è stato possibile tornare sulle immagini video e sulle fotografie scattate, in caso di eventuali dubbi.
